## NOTA DE IMPRENSA

### Escola do 2.º e 3.º ciclo dos Pombais Requalificação é Urgente!

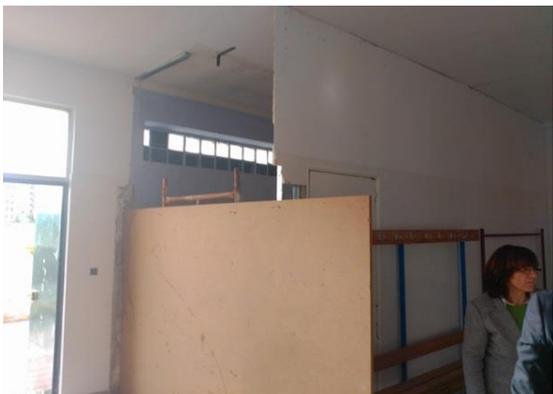
Balneários, onde a parede da Arrecadação teve de ser removida pelo risco de ruir na totalidade

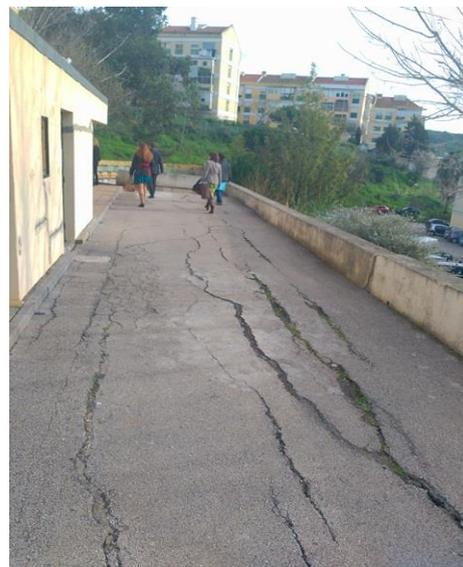
Os solos são argilosos e muito maleáveis o que tem provocado nas infraestruturas uma série de fraturas, estando já a ruir muros, paredes e pavimentos, o que coloca em sério risco a segurança dos alunos e restante comunidade escolar.

Acesso ao Balneário, onde as fissuras no chão demonstram o risco de aluimento

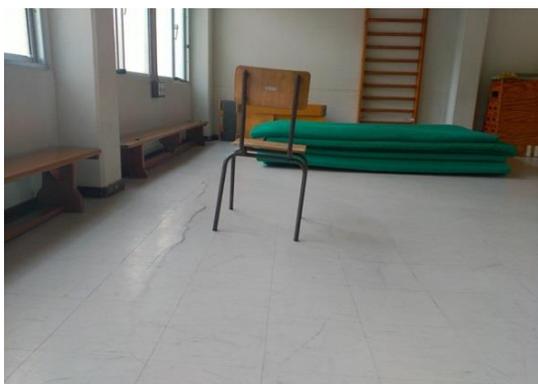
Sala adaptada para Ginásio, onde é visível o desnível provocado pelo aluimento da estrutura

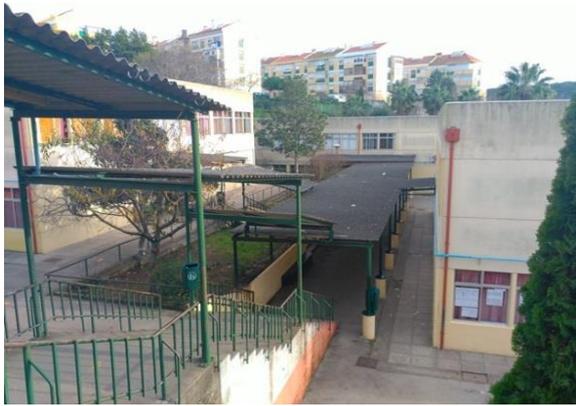
Já em 2014, por ser uma escola em que a quase totalidade das coberturas é em fibrocimento com partículas de amianto, os vereadores da CDU escolheram-na para realizar o debate - ***Amianto nas Escolas: Uma Realidade a Conhecer, um Problema a Resolver.***

Coberturas em Fibrocimento que existem em toda a Escola

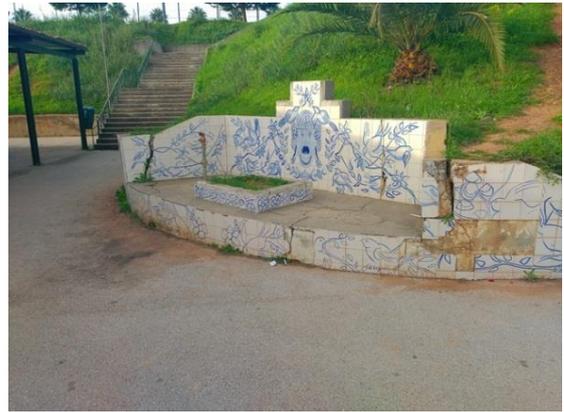
Logradouro que demonstra a falta de sustentação e o perigo de aluimento de terras

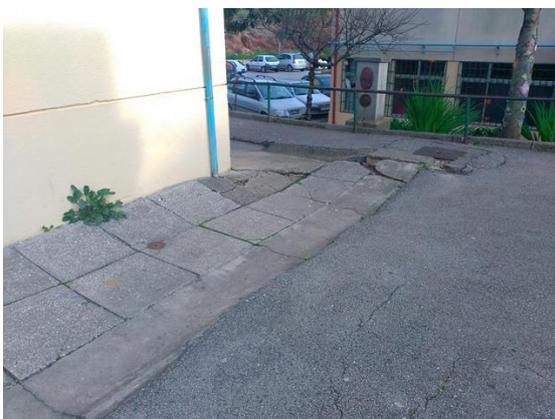
Desnívelamento do Piso que coloca em risco a segurança dos alunos

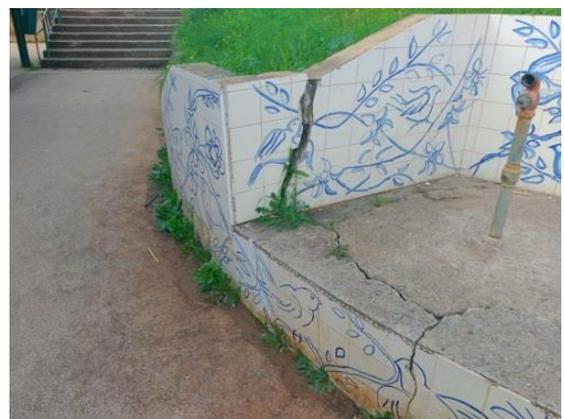
Logradouro que demonstra a falta de sustentação e o perigo de aluimento de terras

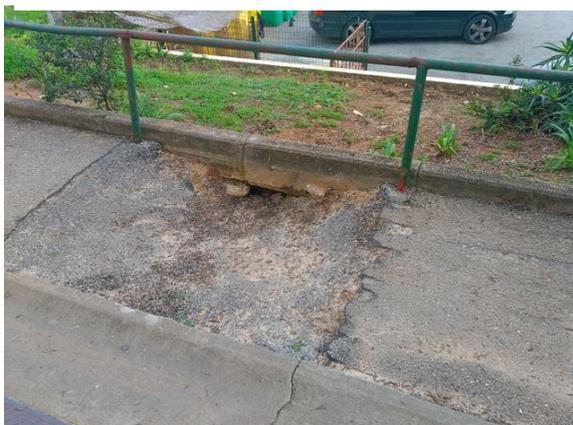
Buraco deixado após intervenção realizada pela Câmara Municipal

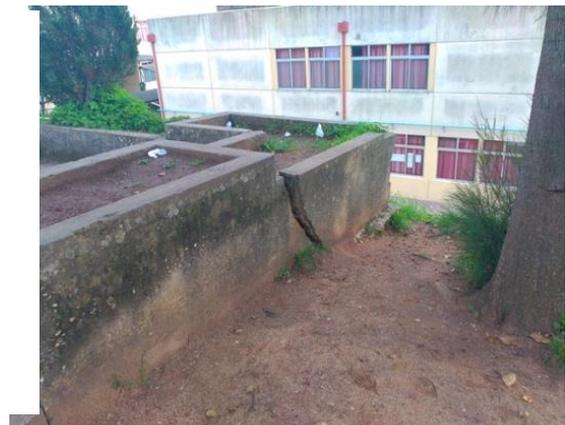
Logradouro que demonstra a falta de sustentação e o perigo de aluimento de terras
