NOTA DE IMPRENSA

Escola do 2.º e 3.º ciclo dos Pombais Requalificação é Urgente!

29 de janeiro de 2016

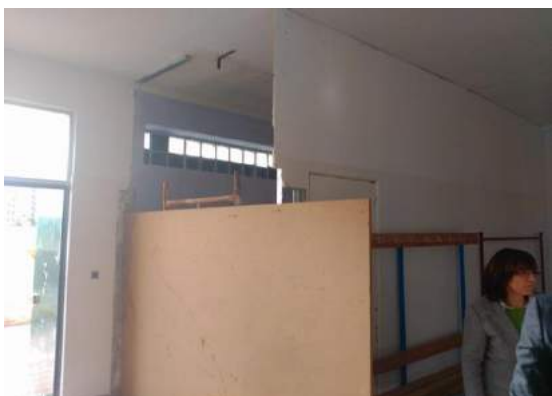
Os solos são argilosos e muito maleáveis o que tem provocado nas infraestruturas uma série de fraturas, estando já a ruir muros, paredes e pavimentos, o que coloca em sério risco a segurança dos alunos e restante comunidade escolar.

Balneários, onde a parede da Arrecadação teve de ser removida pelo risco de ruir na totalidade

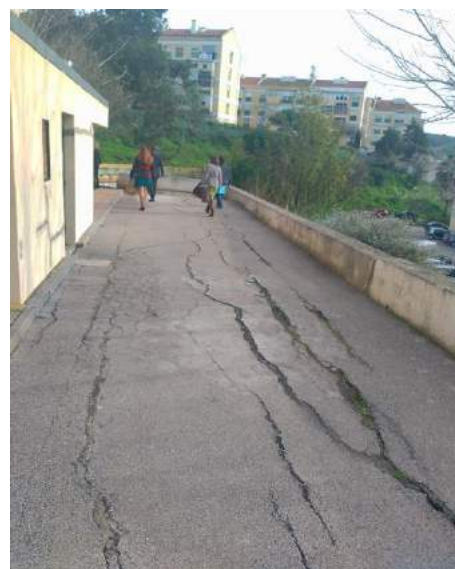
Acesso ao Balneário, onde as fissuras no chão demonstram o risco de aluimento

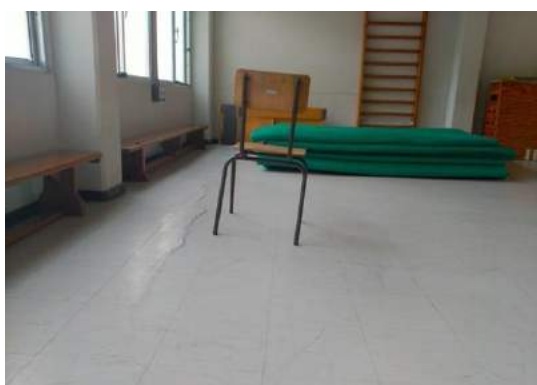
Sala adaptada para Ginásio, onde é visível o desnível provocado pelo aluimento da estrutura

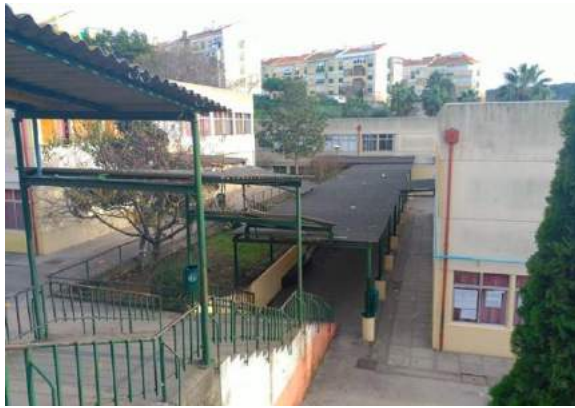
Já em 2014, por ser uma escola em que a quase totalidade das coberturas é em fibrocimento com partículas de amianto, os vereadores da CDU escolheram-na para realizar o debate - ***Amianto nas Escolas: Uma Realidade a Conhecer, um Problema a Resolver.***

Coberturas em Fibrocimento que existem em toda a Escola

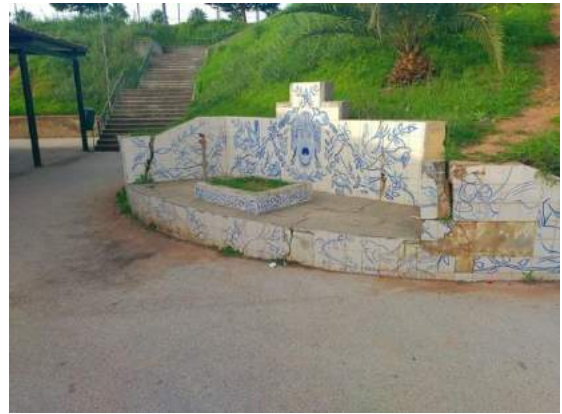
Logradouro que demonstra a falta de sustentação e o perigo de aluimento de terras

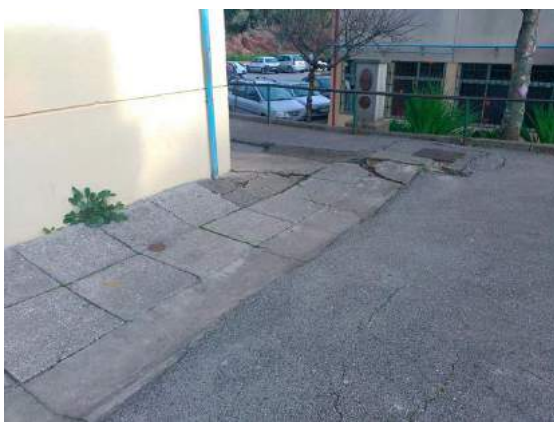
Desnívelamento do Piso que coloca em risco a segurança dos alunos

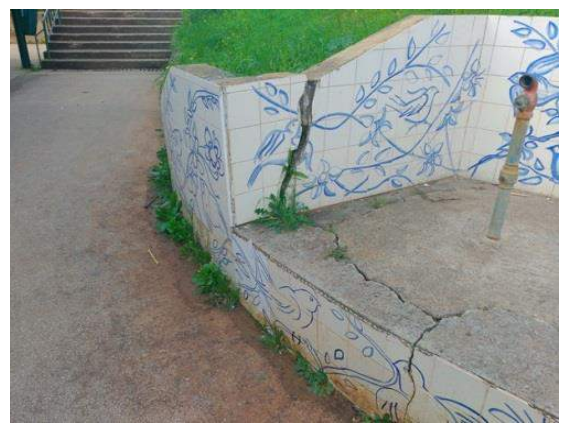
Logradouro que demonstra a falta de sustentação e o perigo de aluimento de terras

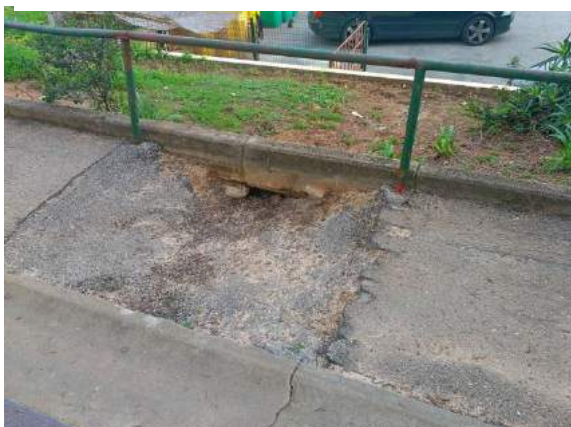
Buraco deixado após intervenção realizada pela Câmara Municipal

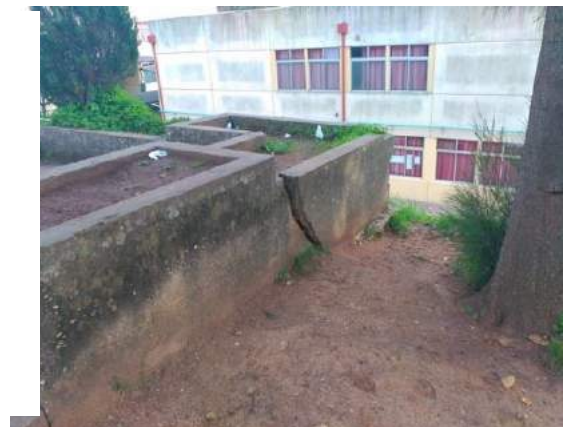
Logradouro que demonstra a falta de sustentação e o perigo de aluimento de terras
