4.ª Reunião Ordinária da Câmara Municipal de Odivelas 24.02.2016 PAOD - Intervenção Roteiro da Educação mostra mais escolas com falta de condições

Os vereadores da CDU realizaram, na semana passada, visitas a diversos equipamentos escolares do concelho - **Escolas Básicas do 1º Ciclo e JI: Pintor Alves Cardoso e Cesário Verde, em Caneças e Quinta das Dálias, em Famões. Escola EB 2.3 dos Castanheiros, em Caneças**

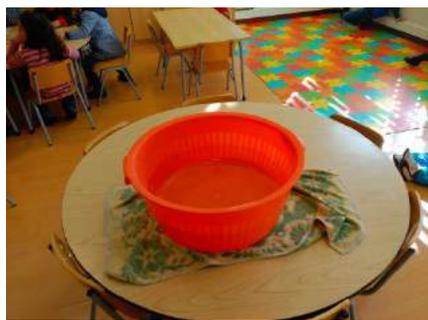
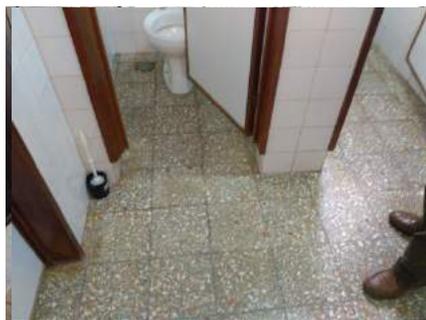
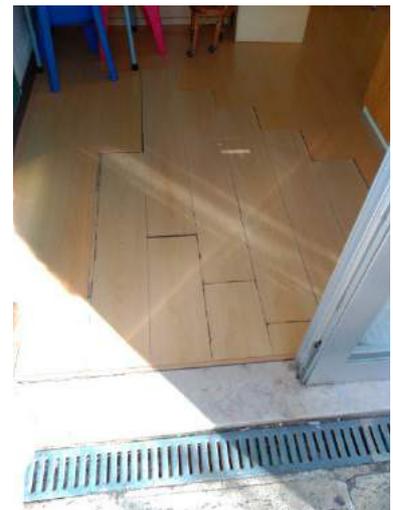
- Não existe um telheiro no espaço entre o edifício das salas de aula e o refeitório pelo que as crianças têm de ir à chuva;
- O JI não tem espaço coberto para recreio, existe apenas um pequeno corredor que em dias de chuva e vento não é possível utilizar;

- A cobertura do JI tem erros de construção, provocando infiltrações e entrada de água em algumas salas, água que é amparada por alçuidares;
- Numa sala de JI quando chove entra água pela porta porque esta está ao nível do piso térreo e o sistema de escoamento é ineficaz;

- A Escola não tem placa de identificação;
- Falta de proteção lateral na escada e rampa de entrada de pessoas com deficiência.

1ª foto – cima esq – espaço entre edifício escolar e refeitório, **2ª foto - cima centro** – Falta proteção na escada e rampa de acesso, **3ª foto – cima dta** – Espaço junto à entrada de sala JI, **1ª foto – baixo esq** – alçuidar que recolhe água da chuva no interior do JI, **2ª foto- baixo centro** – piso desadequado das casas de banho

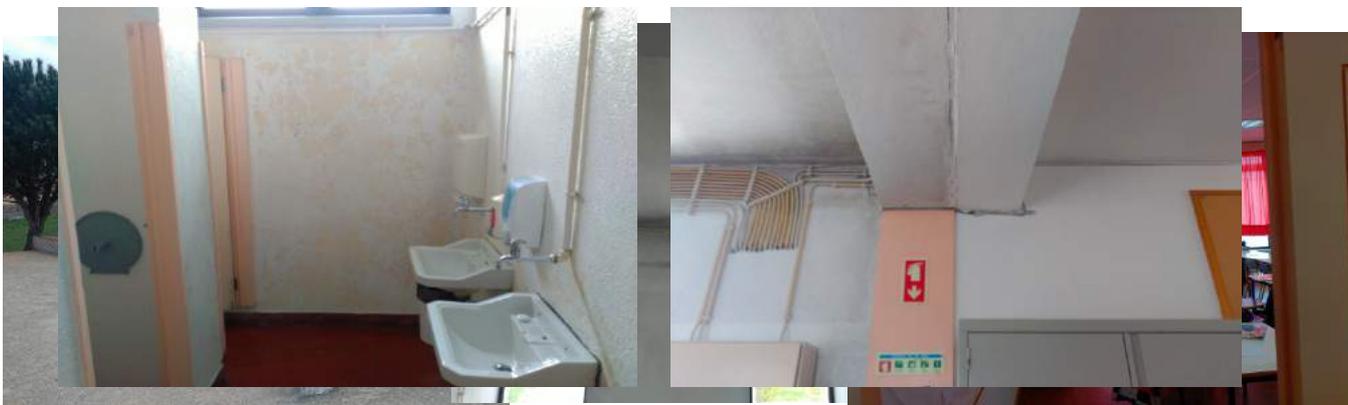
- Falta cobertura entre o pavilhão principal e o ginásio;
- A pintura e restauração de interiores, realizada há poucos anos, ficou-se por metade do edifício. A outra metade continua à espera;
- Há salas que precisam de estores;
- Falta vedação no espaço exterior da escola;

Em cima esq – vários espaços exteriores sem proteções, **em cima centro** - paredes e tetos cheios de humidade, **em cima dta** -Salas onde se teve de recorrer às cortinas por falta de estores, em **baixo esq** – Casas banho a precisar de manutenção em **baixo dta** – divisão do interior da escola, onde se nota parte que foi pintada e reabilitada e a que não foi

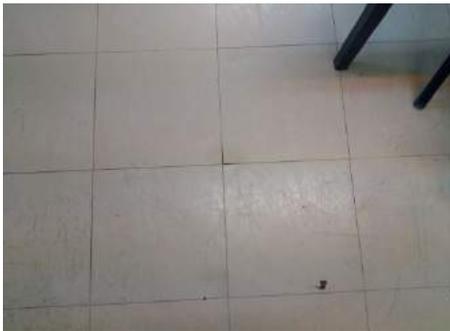
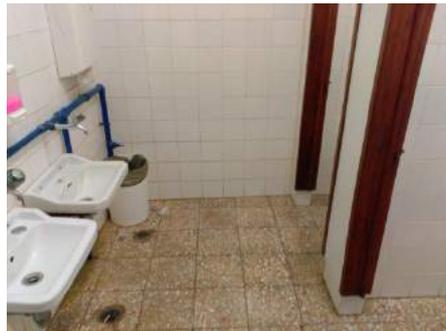
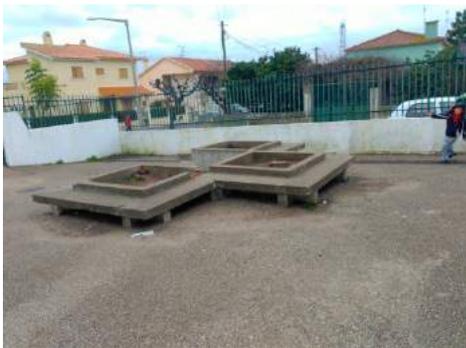
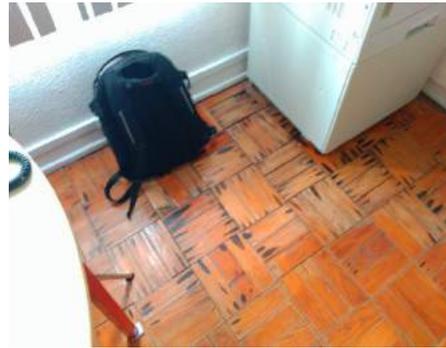
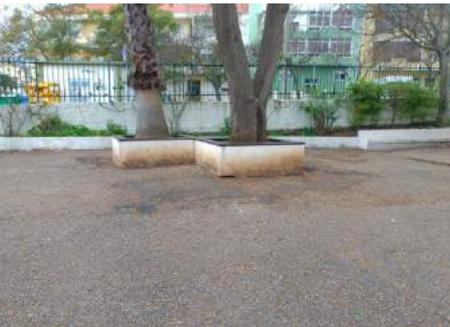
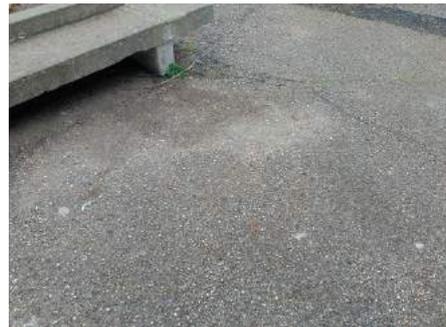
- O telheiro existente é muito pequeno para as crianças estarem no recreio em dias de chuva
- O piso do recreio está em muito mau estado;
- Os canteiros do recreio são um perigo para as crianças, precisam de ser reformulados ou retirados;
- O piso das salas precisa de substituição tal como o dos espaços comuns pois é desadequado e muito perigoso;
- Há infiltração de água na sala dos professores, no 1º andar, onde o chão está em mau estado;

Em cima esq- piso das salas degradado, **em cima dta** - casas de banho precisam de remodelação urgente
No centro esq – espaço de recreio com canteiros desativados, no **centro dta** – chão da sala de professores degradada devido à entrada de água, em **baixo** – piso do espaço de recreio em mau estado.

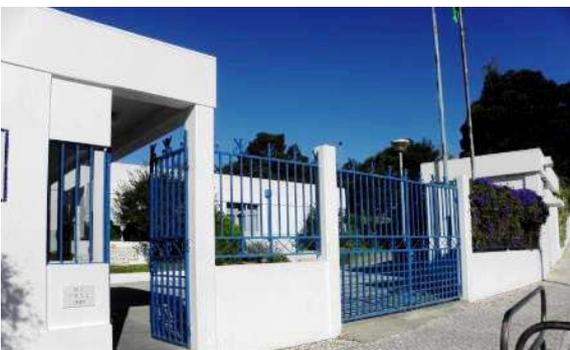
Em cima esq
Entrada escola,

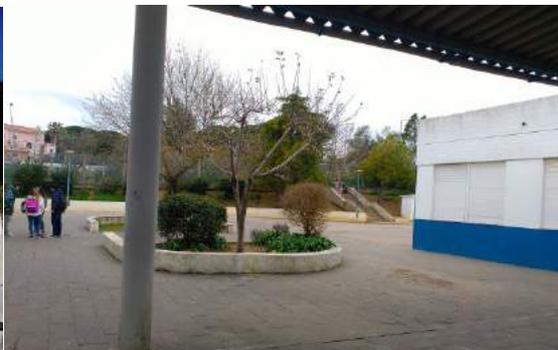
- Coberturas de fibrocimento em todo o edifício;
- Chuva nos balneários femininos;
- A degradação exterior dos pavilhões pré-fabricados (colocados com caráter temporário nos anos 90 ...), e toda a zona envolvente. Não obstante as obras realizadas no interior das salas, não é aceitável que crianças com 10, 11 ou 12 anos estudem naquelas condições;
- Inexistência de um pavilhão desportivo - os espaços interiores para educação física são desadequados, sendo que têm um acordo com a SMDC para usar em dias de chuva.

Em cima dta
espaços de recreio e cobertura de amianto,

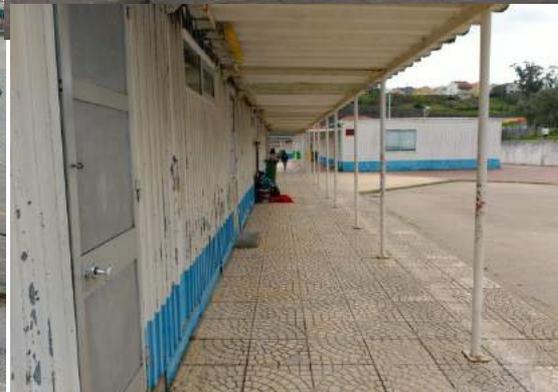
No centro esq
bancadas e espaços de jogos degradados

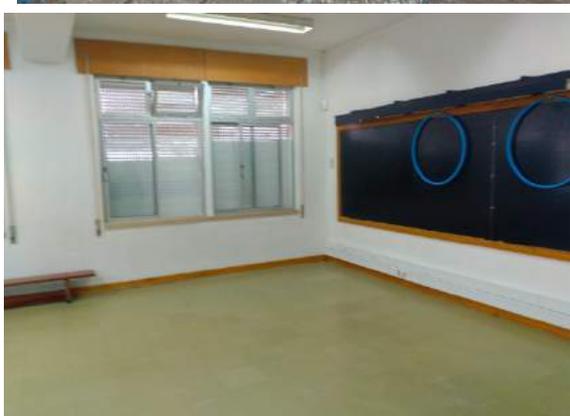
Em baixo esq
Sala de aula transformada em "ginásio" utilizada nos dias de chuva

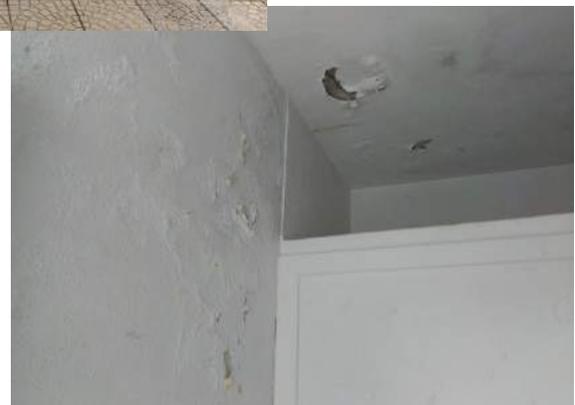
Em baixo dta balneários femininos onde chove
