Escola Básica 1º Ciclo /JI Pintor Alves Cardoso - Caneças

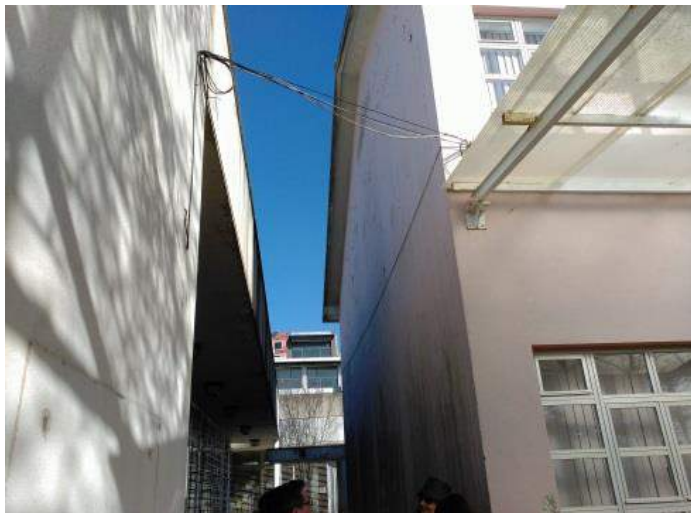
Espaço entre edifício escolar e refeitório,

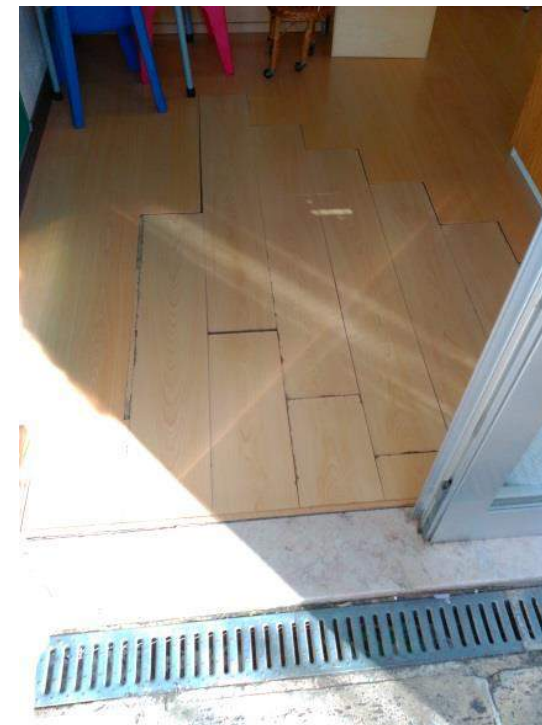
Entrada de sala JI, por onde entra água quando chove

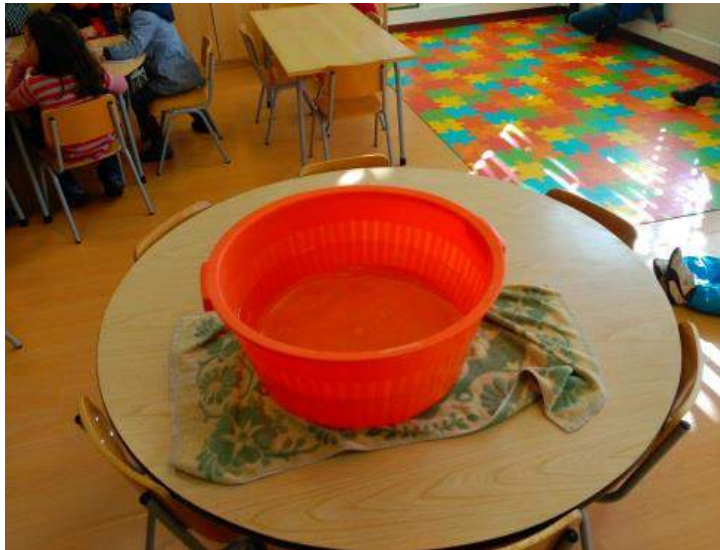
Alguidar que recolhe água da chuva no interior do JI

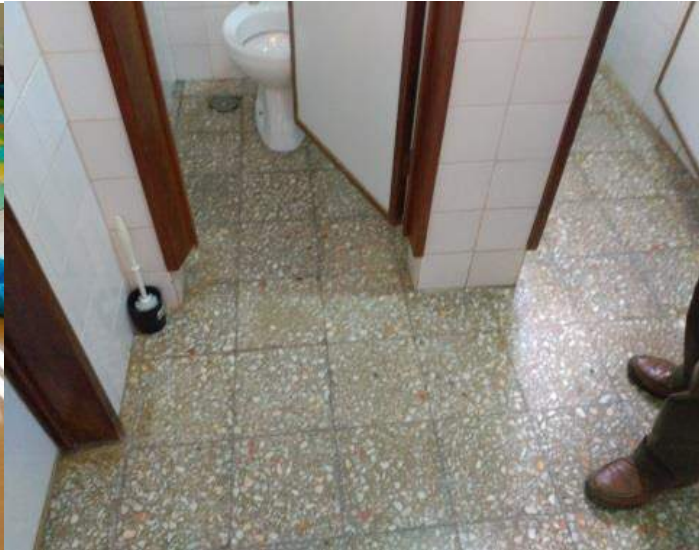
Piso desadequado das casas de banho

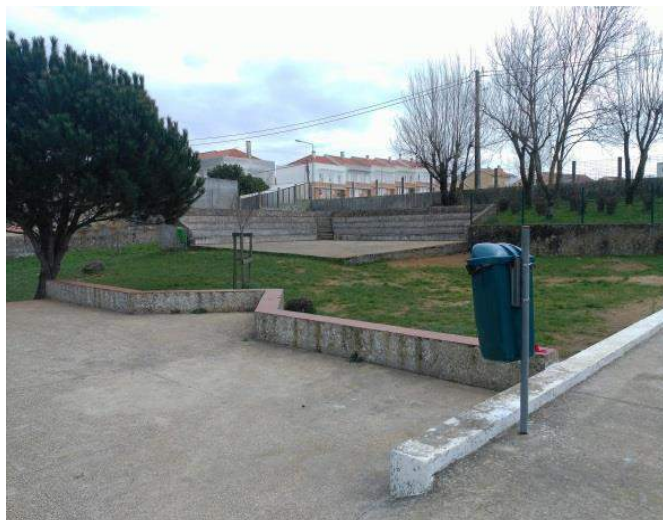
Vários espaços exteriores sem proteções

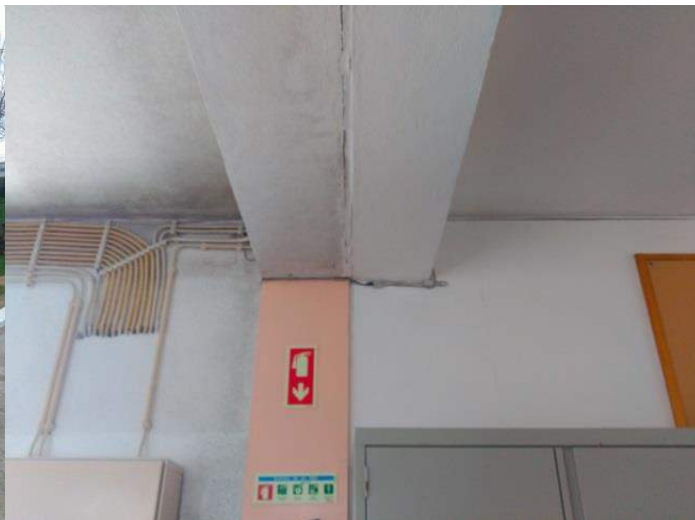
Divisão do interior da escola, entre a parte que foi pintada e reabilitada e a que não foi

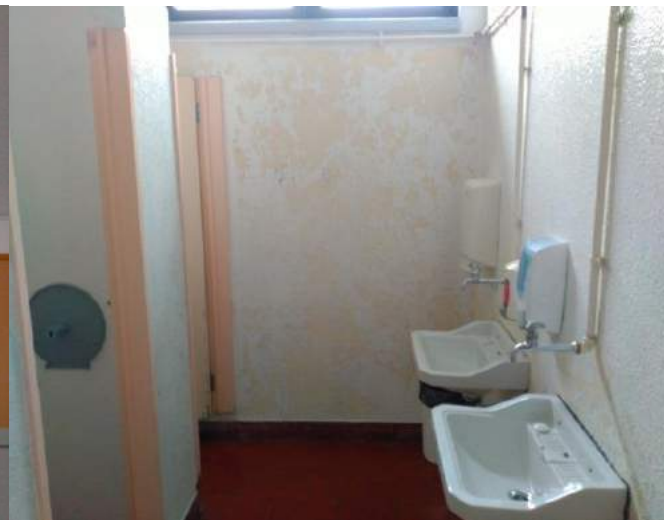
Casas banho a precisar de manutenção

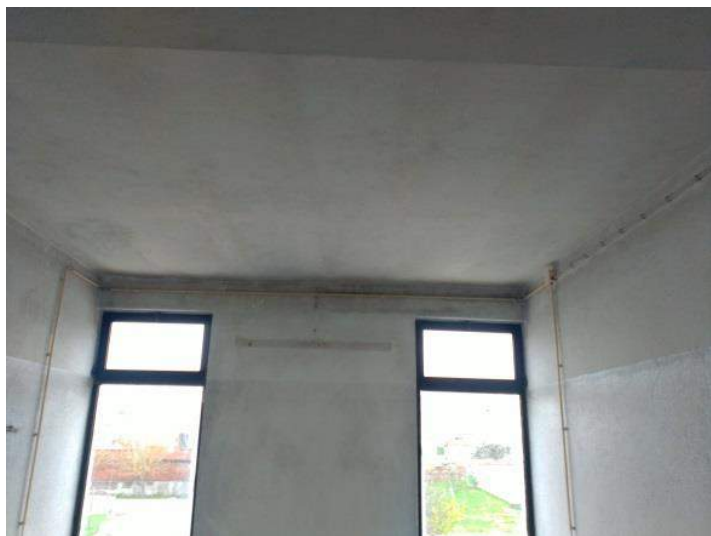
Paredes e tetos cheios de humidade,

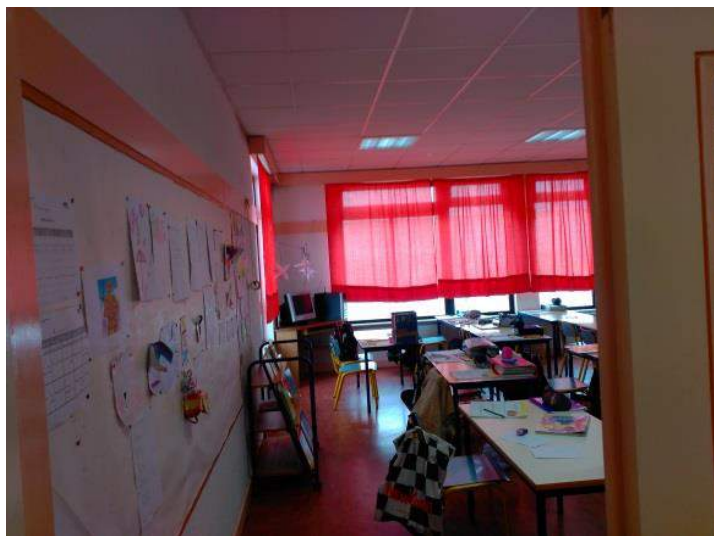
Salas onde se teve de recorrer às cortinas por falta de estores

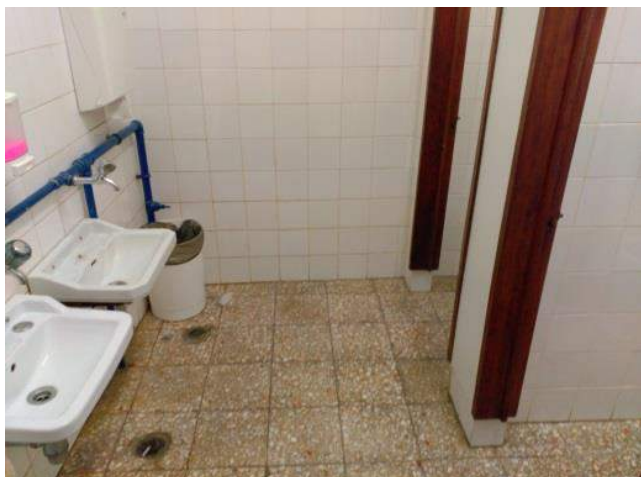
Casas de banho precisam de remodelação urgente

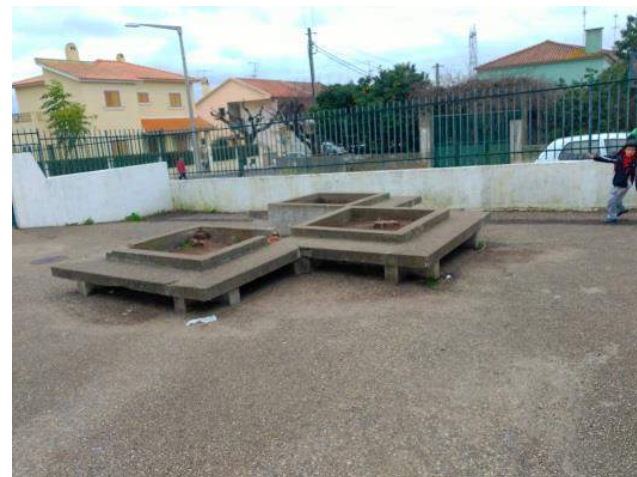
Espaço de recreio com canteiros desativados

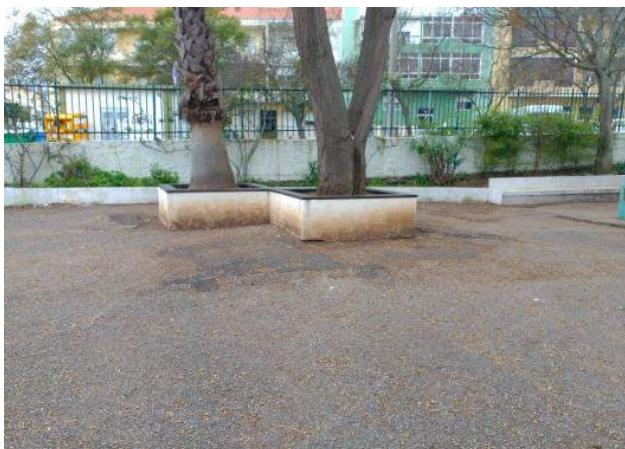
Piso do espaço de recreio em mau estado

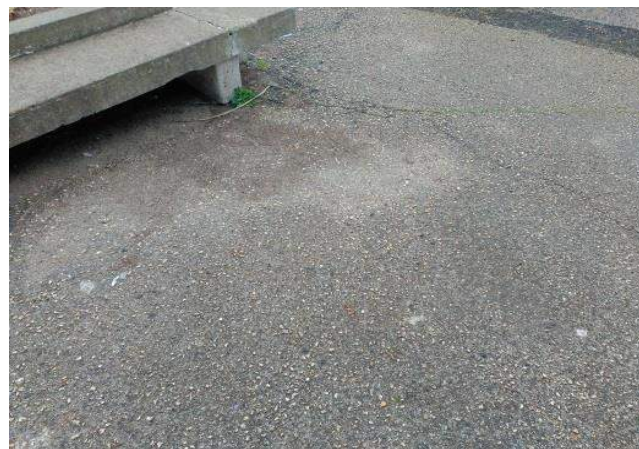
Piso do espaço de recreio em mau estado

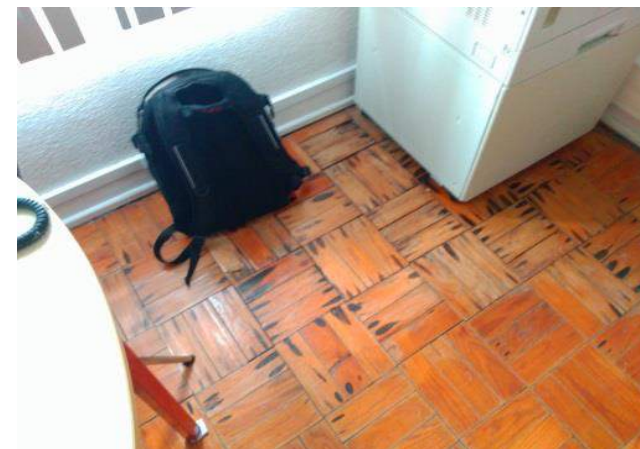
Chão da sala de professores degradada devido à entrada de água

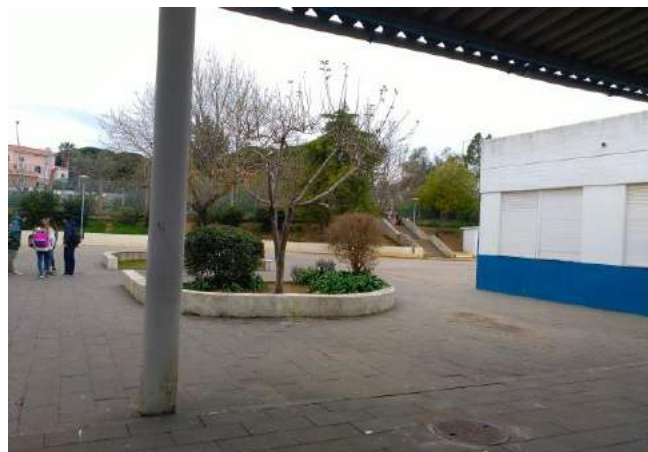
Espaços de recreio e cobertura de Fibrocimento

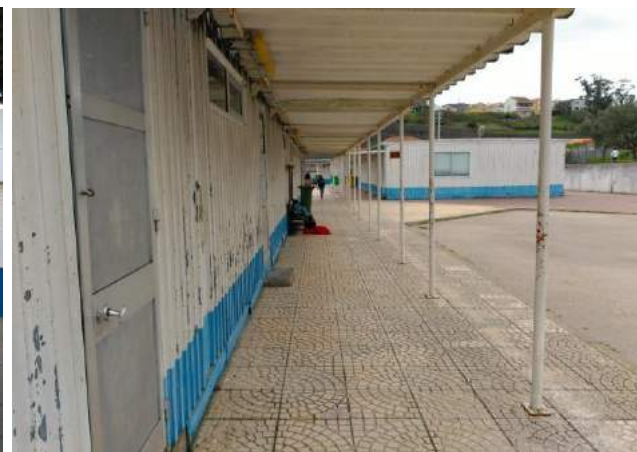
Pavilhões pré fabricados construídos provisoriamente nos anos 90

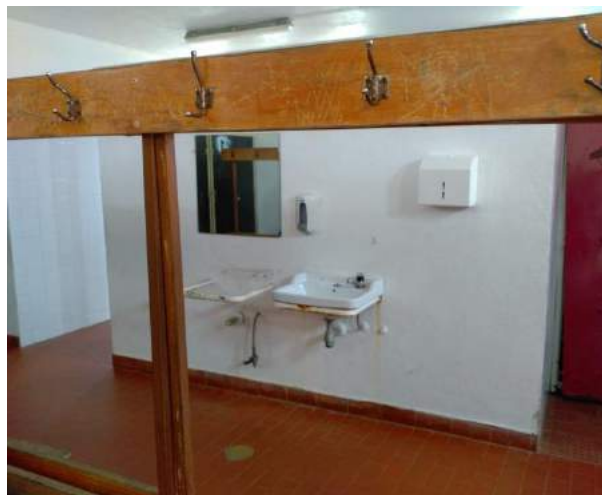
Balneários e respetivos materiais muito degradados

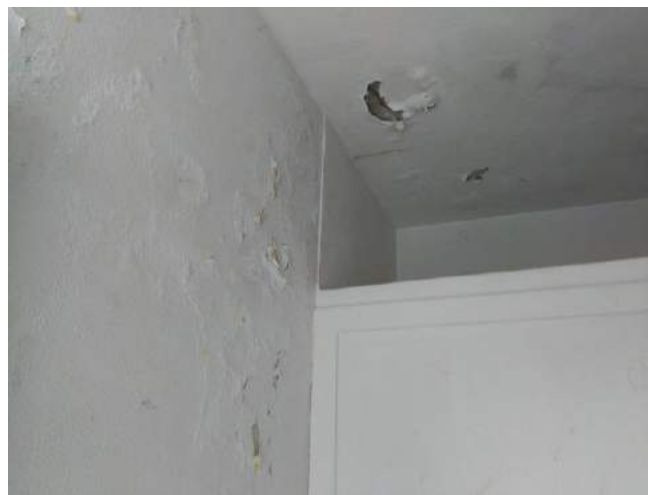
Balneários femininos onde chove

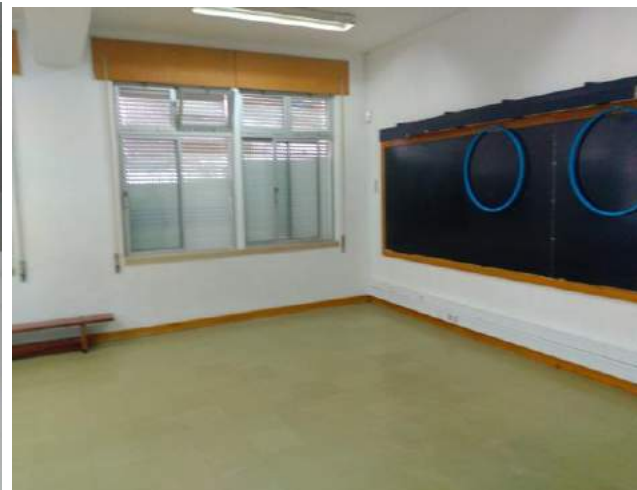
Sala de aula transformada em "ginásio" utilizada nos dias de chuva

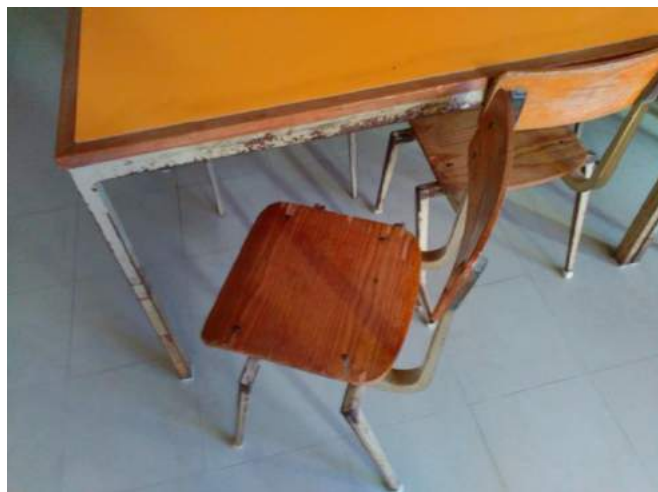
Cadeiras e mesas colocadas em 1984

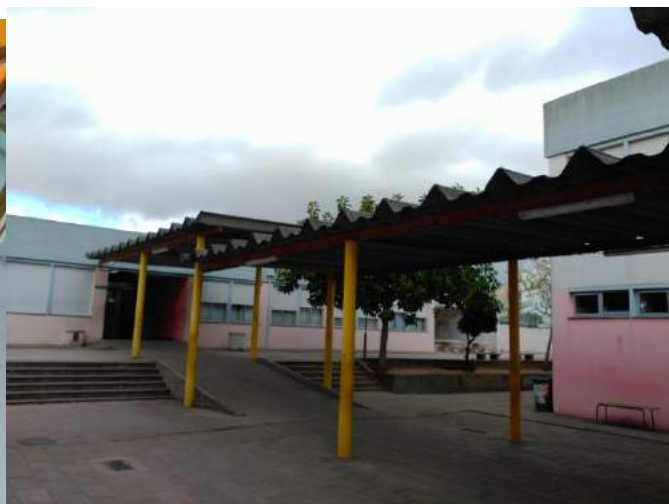
Coberturas de Fibrocimento

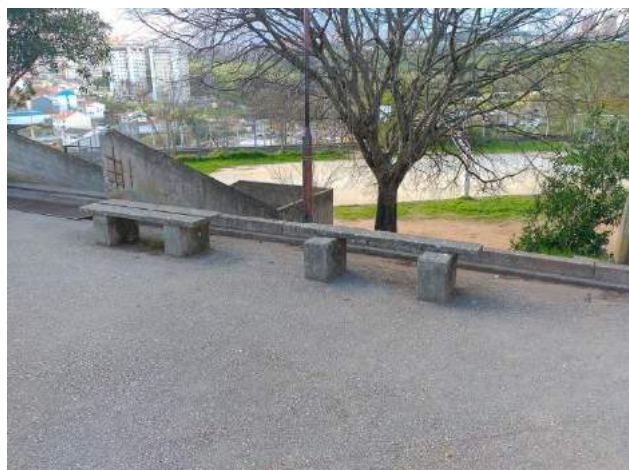
Bancos, escadas e espaço exterior “vencido pelo tempo” e degradado pela falta de manutenção

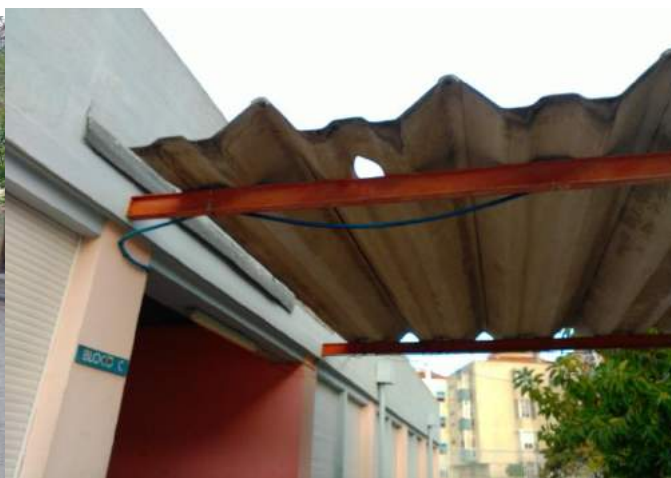
Coberturas de Fibrocimento com buracos e fissuras

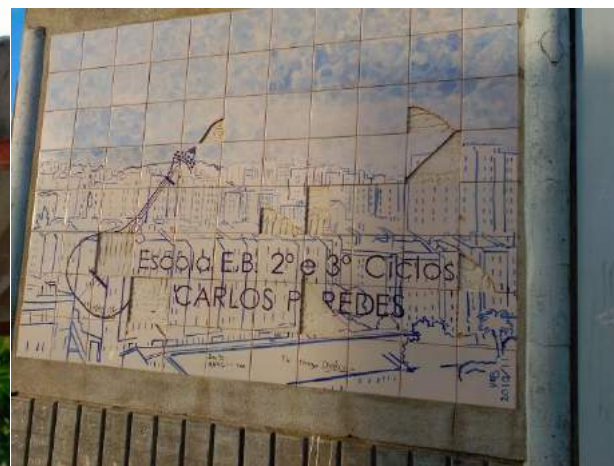
Painel de Azulejo que identifica a escola degradado
