Escola Básica 1º Ciclo /JI Pintor Alves Cardoso - Caneças

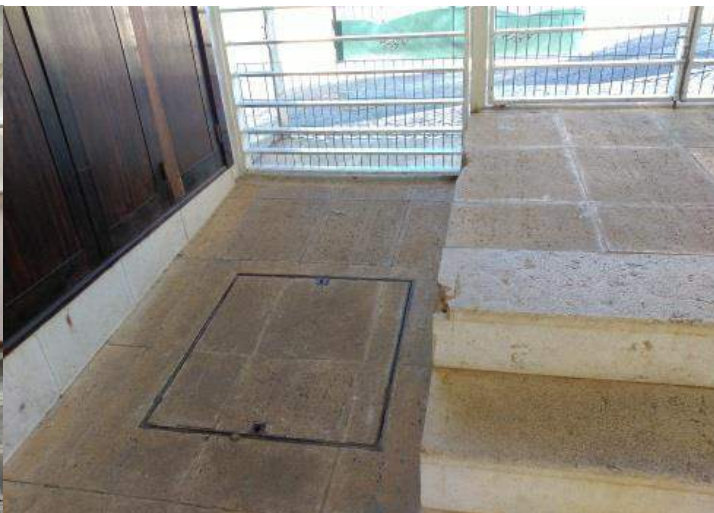
Falta proteção na escada e rampa de acesso,

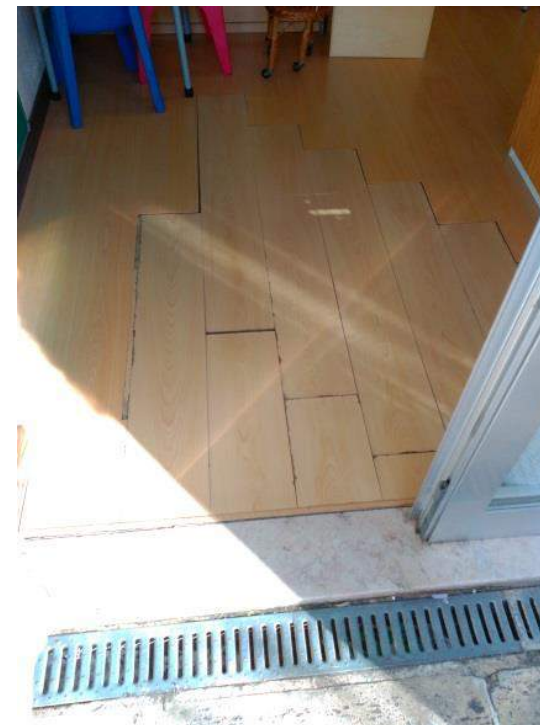
Entrada de sala JI, por onde entra água quando chove

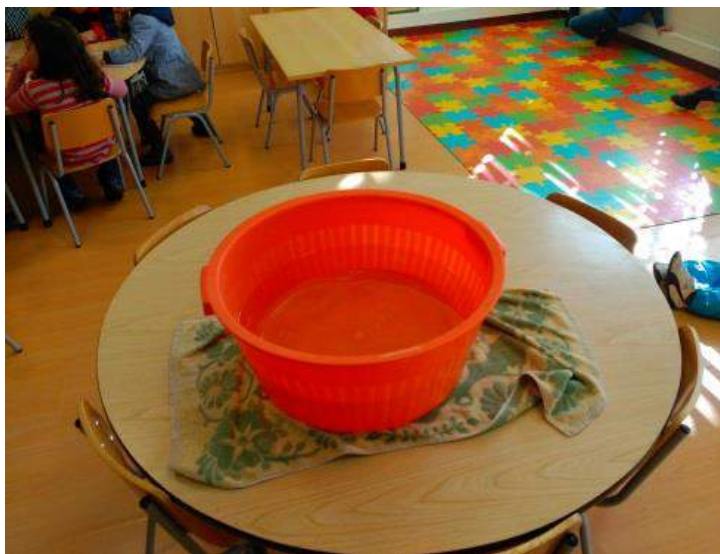
Alguidar que recolhe água da chuva no interior do JI

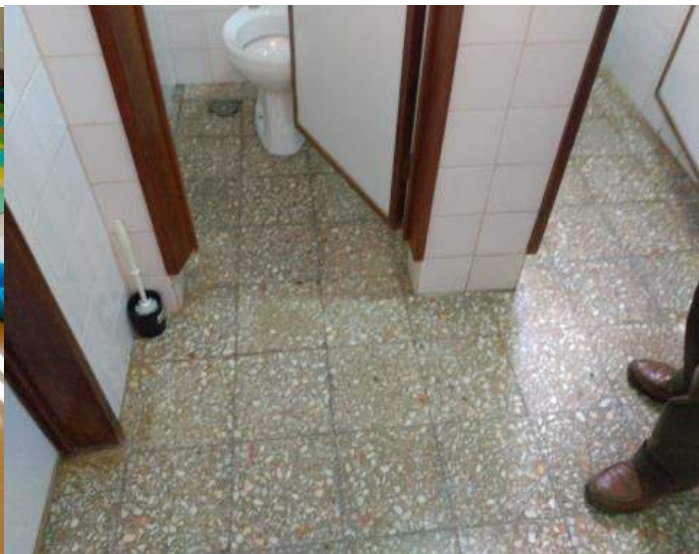
Piso desadequado das casas de banho

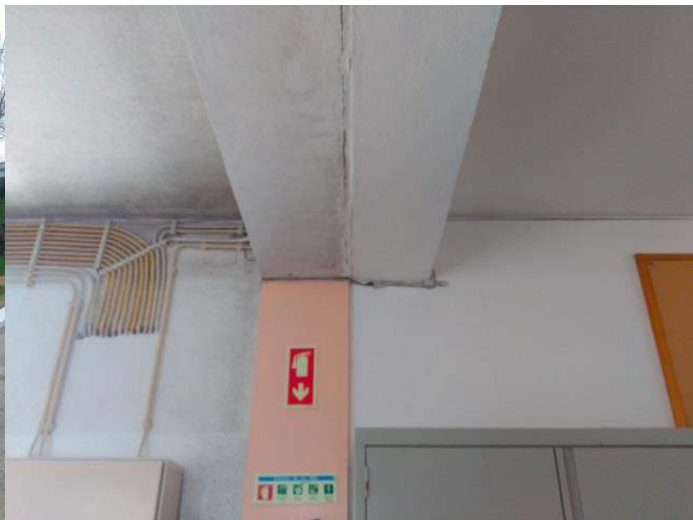
Divisão do interior da escola, entre a parte que foi pintada e reabilitada e a que não foi

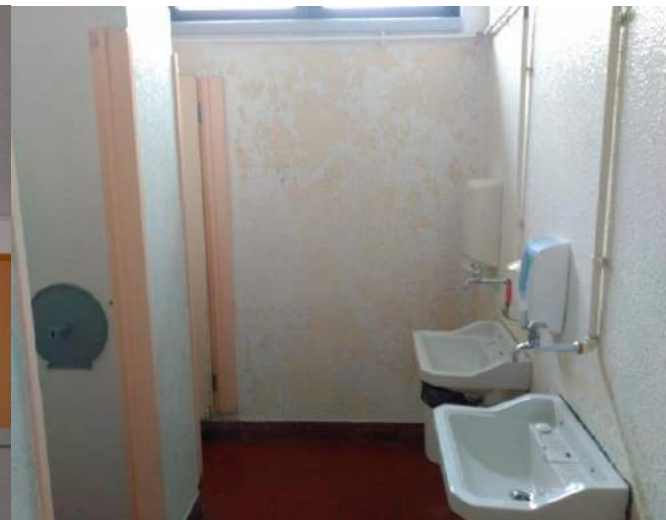
Casas banho a precisar de manutenção

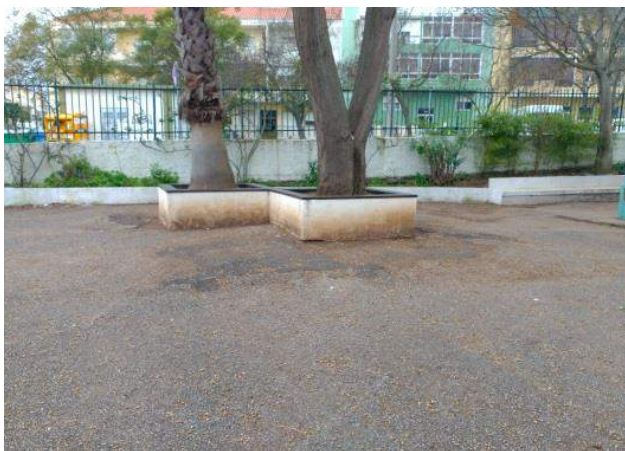
Piso do espaço de recreio em mau estado

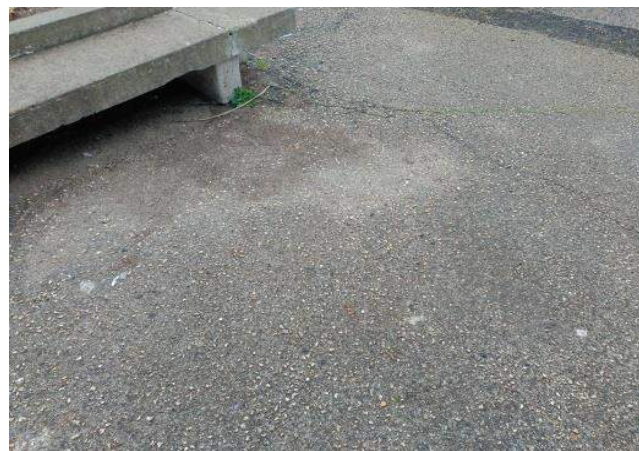
Piso do espaço de recreio em mau estado

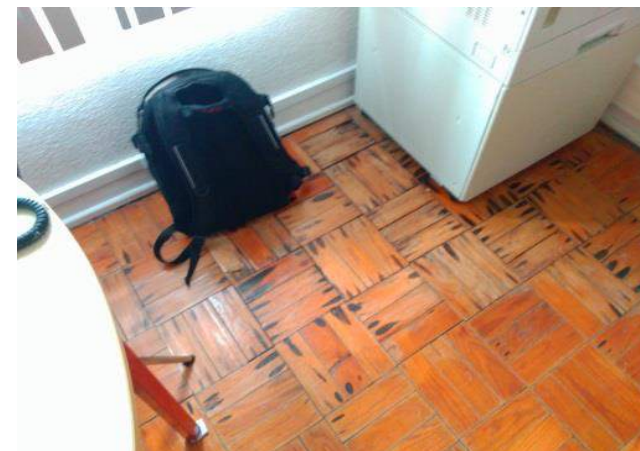
Chão da sala de professores degradada devido à entrada de água

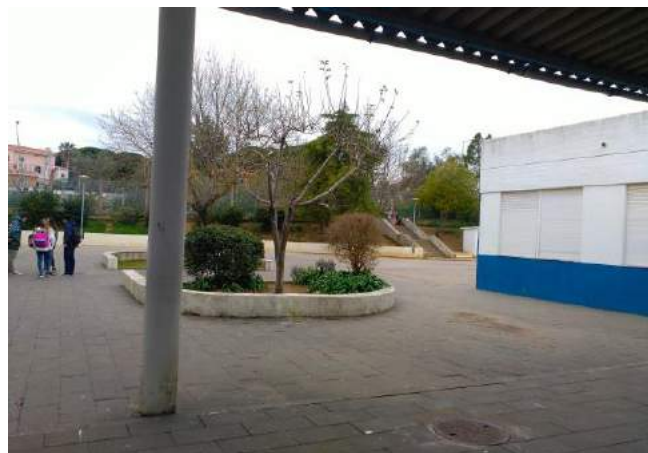
Espaços de recreio e cobertura de Fibrocimento

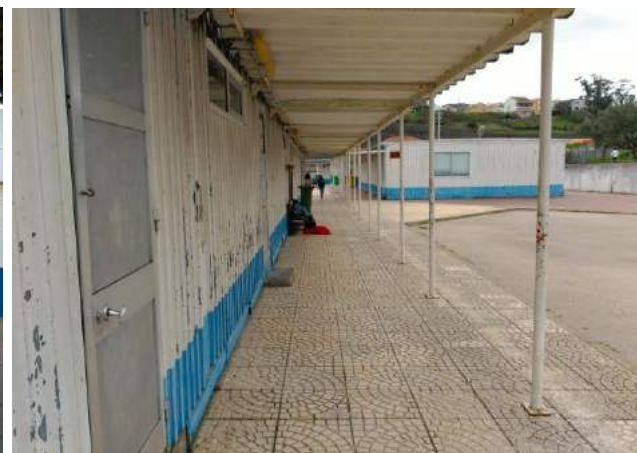
Pavilhões pré fabricados construídos provisoriamente nos anos 90

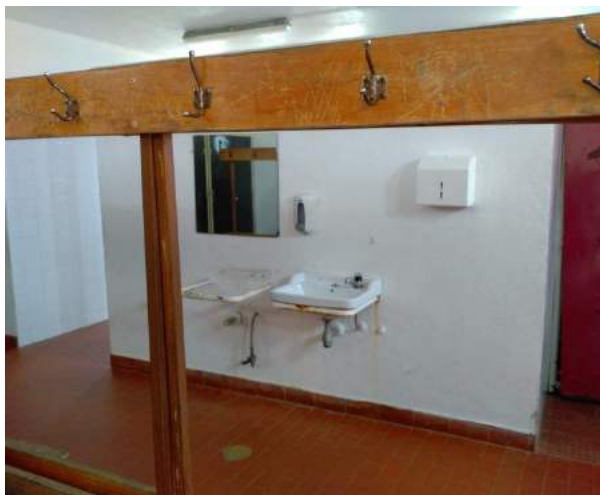
Balneários e respetivos materiais muito degradados

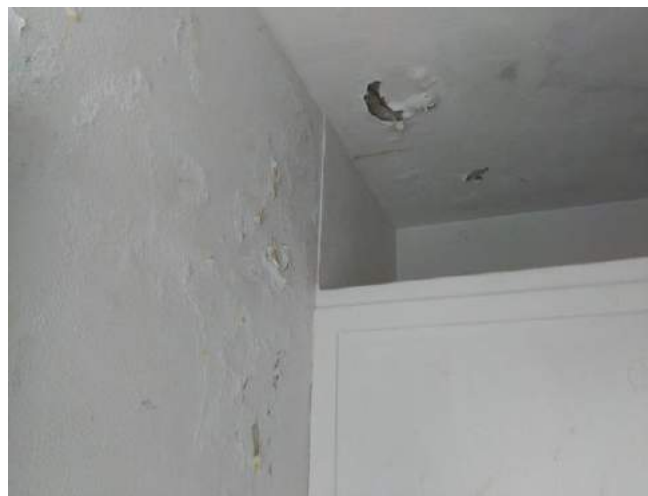
Balneários femininos onde chove

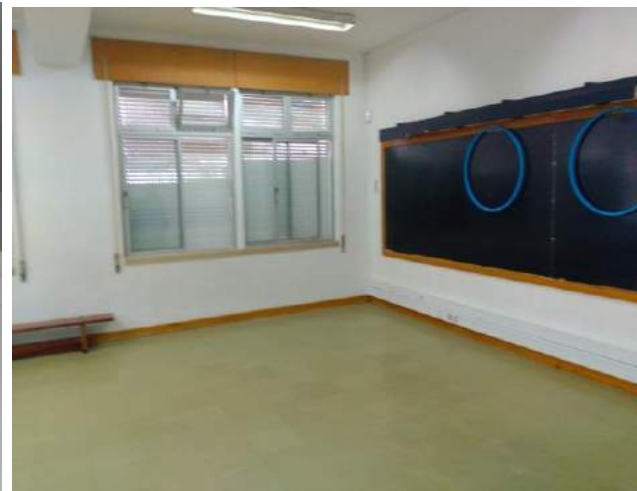
Sala de aula transformada em "ginásio" utilizada nos dias de chuva

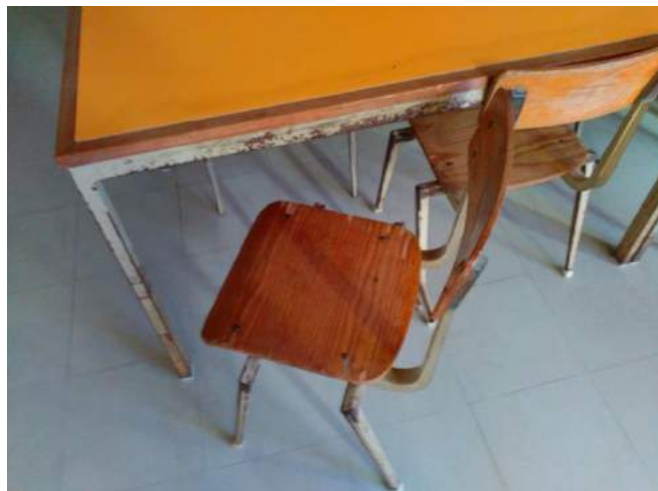
Cadeiras e mesas colocadas em 1984

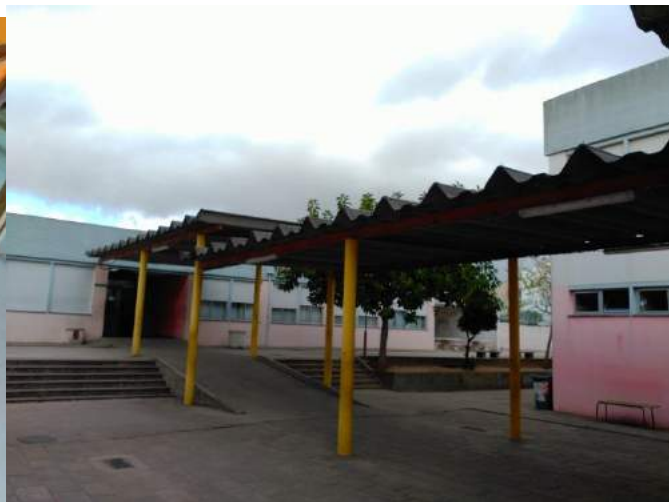
Coberturas de Fibrocimento

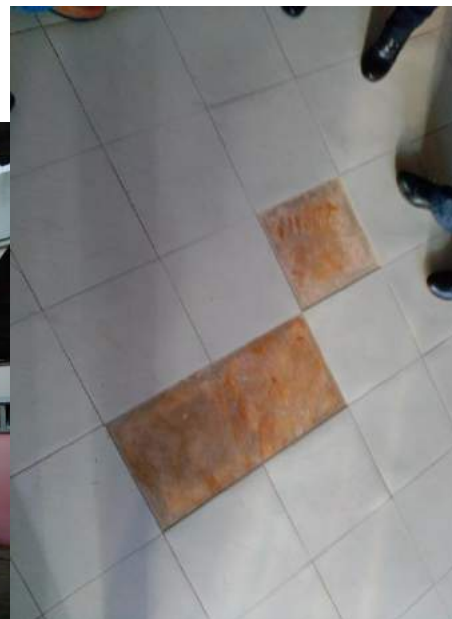
Degradação do piso do refeitório

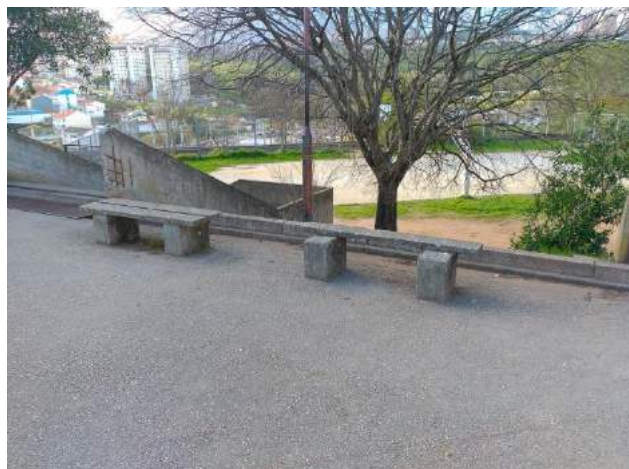
Bancos, escadas e espaço exterior “vencido pelo tempo” e degradado pela falta de manutenção

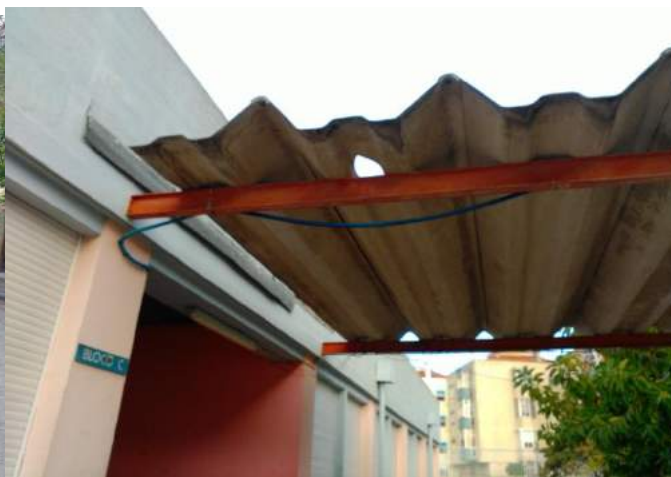
Coberturas de Fibrocimento com buracos e fissuras

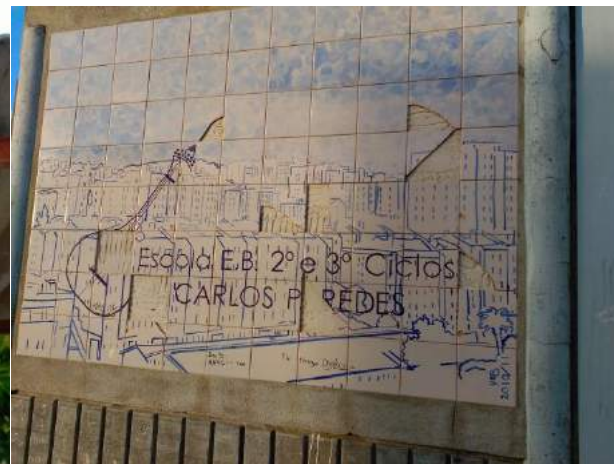
Painel de Azulejo que identifica a escola degradado
