Escola Básica 1º Ciclo Bernardim Ribeiro

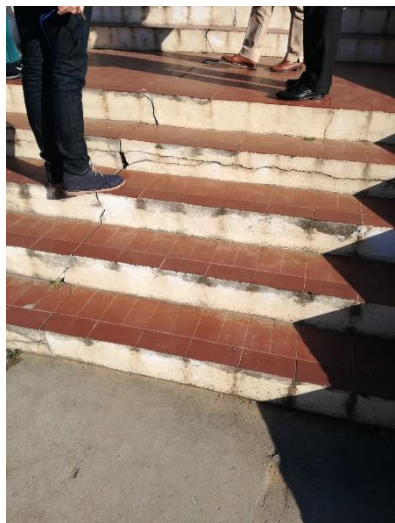
Escadas sem corrimão e Piso desadequado

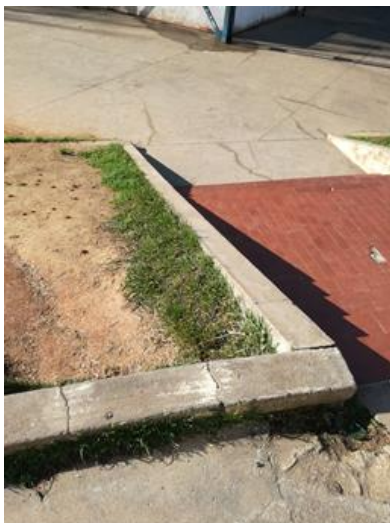
Espaços com desníveis e sem proteção no recreio

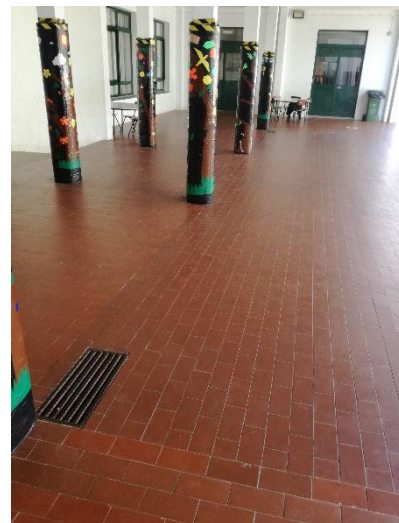
Piso desadequado do espaço de recreio coberto

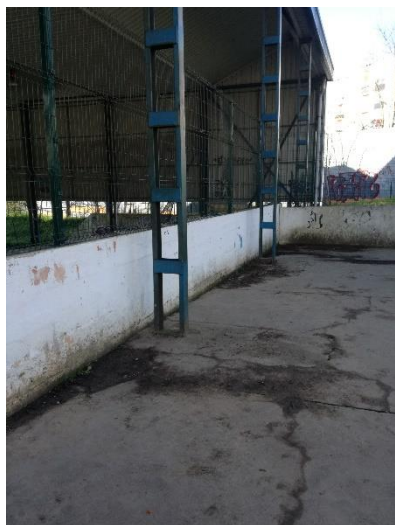
Estrutura metálica da cobertura do Pavilhão no espaço escolar

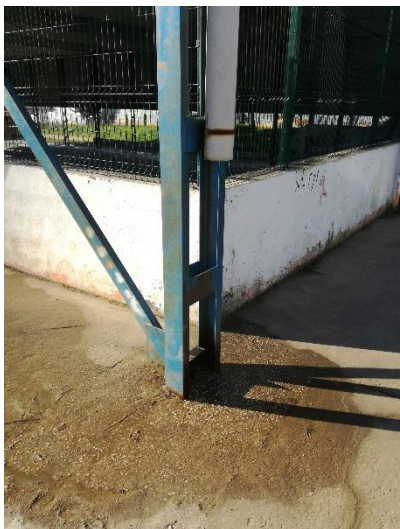
Escoamento da Estrutura metálica da cobertura do Pavilhão no espaço de recreio

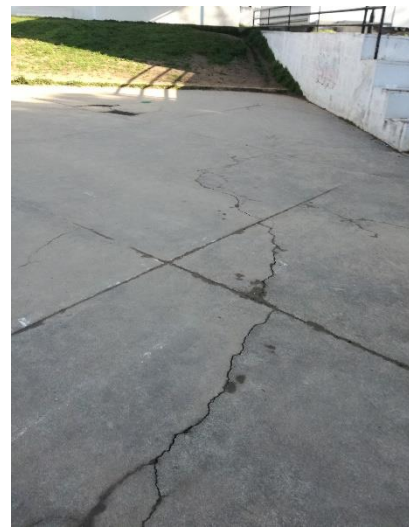
Piso do recreio em mau estado

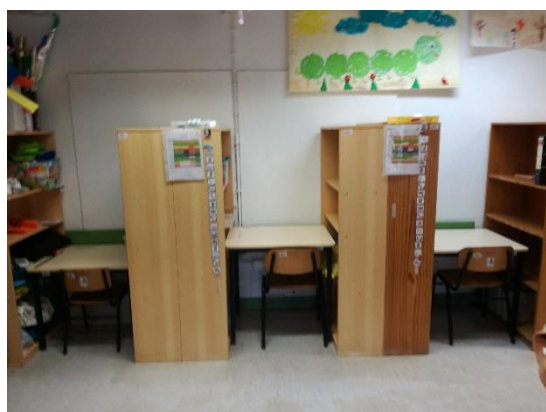
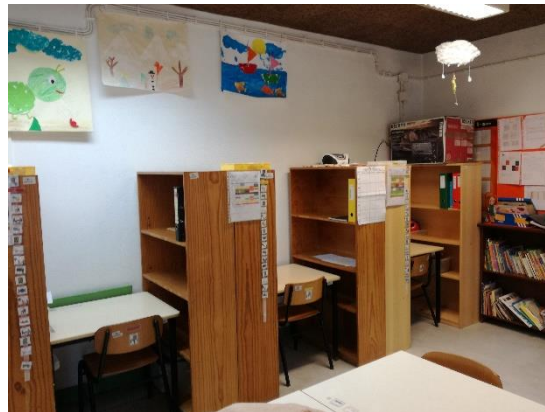
Espaços individuais dos alunos da unidade de inclusão de crianças autistas

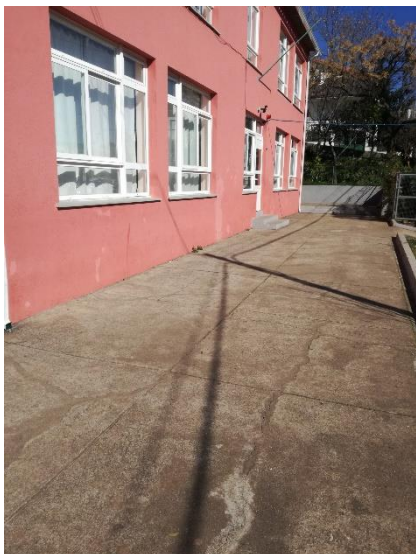
Piso do recreio em mau estado

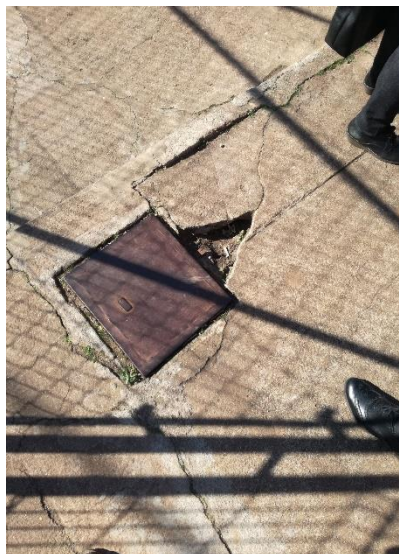
Piso do recreio com desníveis e em mau estado

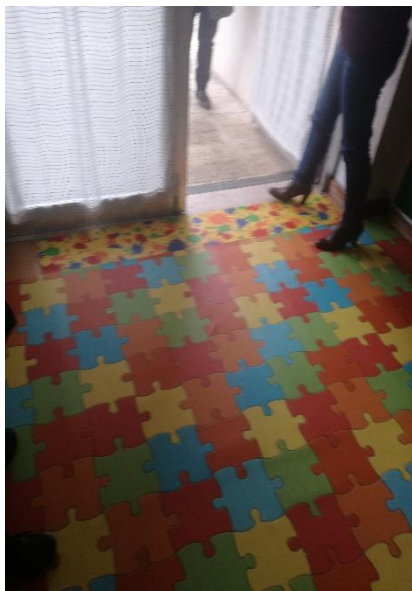
Cobertura colocada devido à entrada e água sala JI

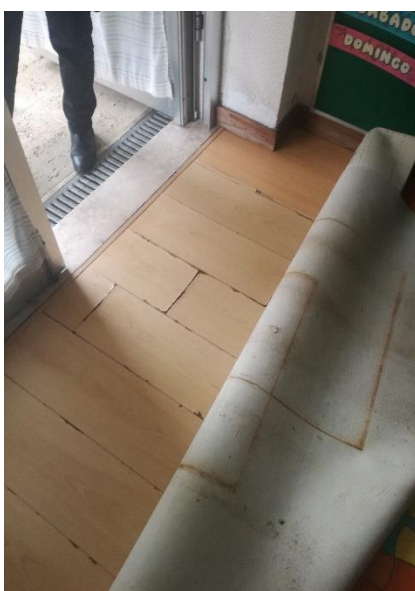
Danos provocados pela entrada e água sala JI

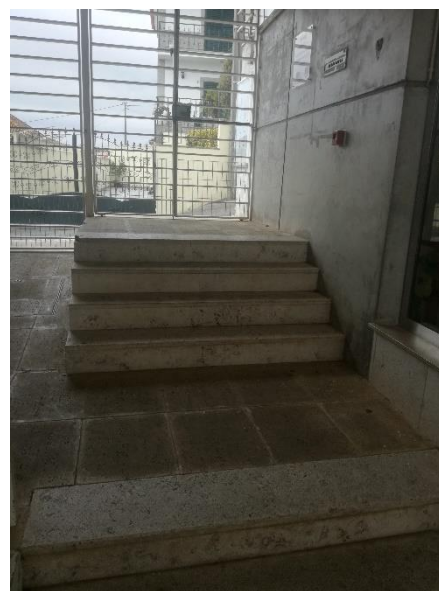
Entrada de acesso ao JI, AAAF e CAF sem corrimão nem proteção

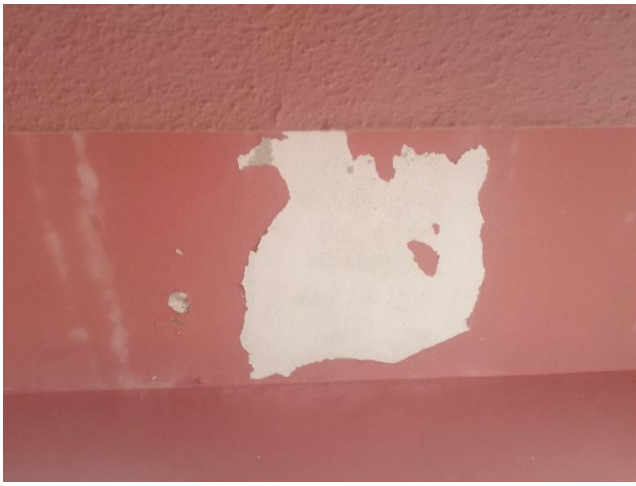
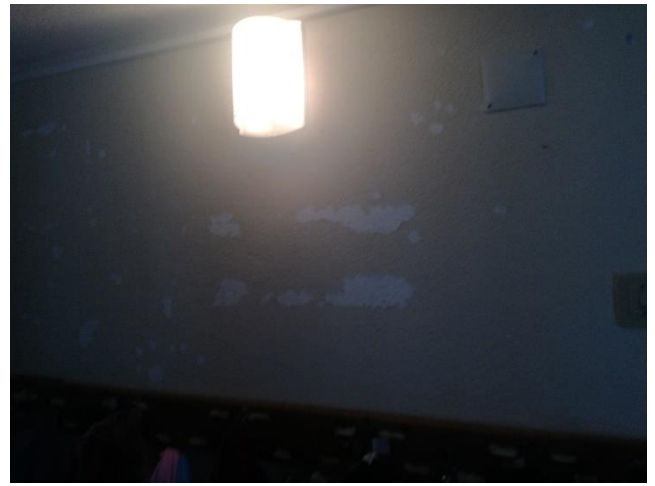
Pinturas exterior e interior em mau estado

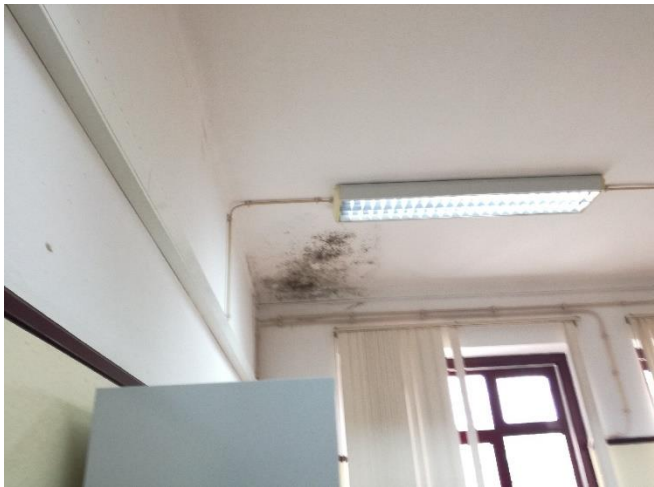
Danos provocados por infiltrações de água

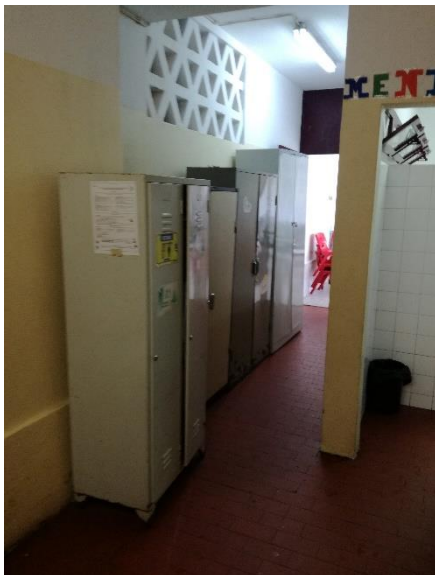
Corredores de acesso ao refeitório ocupados por cacifos por falta de espaço

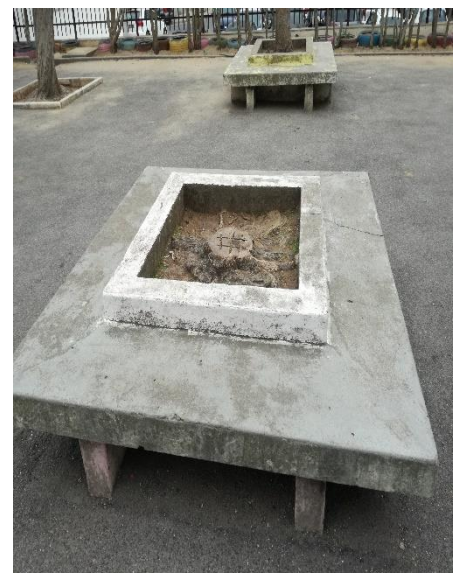
Bancos/caleiras em quina viva no espaço de recreio
