CÂMARA MUNICIPAL DE LISBOA
GABINETE DE APOIO AO VEREADOR DO PCP

Em visita à Escola Básica (EB1) e Jardim de Infância de Caselas (JI), no passado dia 14 de abril, o vereador do PCP, acompanhado por elementos da direção do agrupamento e da Associação de Pais, registou um conjunto de problemas que carecem de uma intervenção urgente.

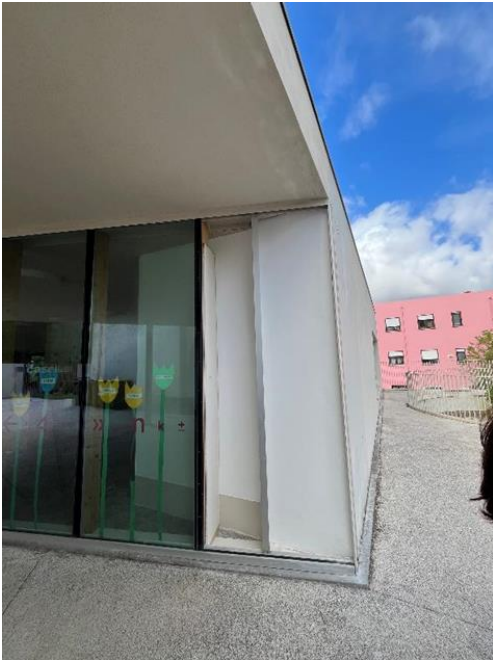
1. Vidros de janelas partidos ou ausentes (porque entretanto removidos, mas não substituídos) em vários pontos do edifício;
2. Infiltrações em diversos locais, com implicações no sistema da rede elétrica, sistema de alarmes e noutros equipamento;

Fotografia 1: Ausência de vidro (que se encontrava partido), ainda não substituído

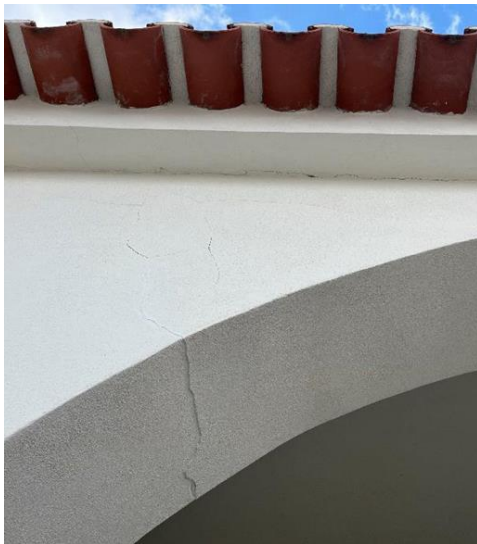
15. Existência de rachas em vários pontos do edifício, visíveis do exterior;

Fotografia 2: Rachas no edifício (1)

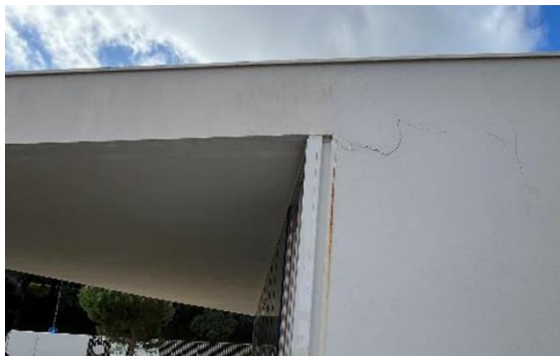
Fotografia 3: Rachas no edifício (2)

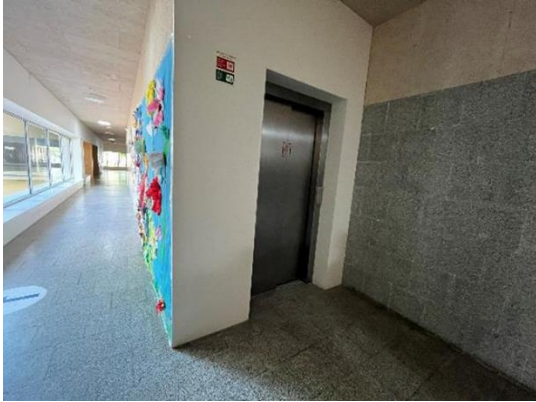
3. Elevador nunca esteve em funcionamento desde a abertura da escola após a sua requalificação;
4. Sistema de iluminação das salas inadequado, em especial nas salas do JI, em que a luz, quer natural, quer artificial, é manifestamente insuficiente;

Fotografia 4: Elevador que não funciona

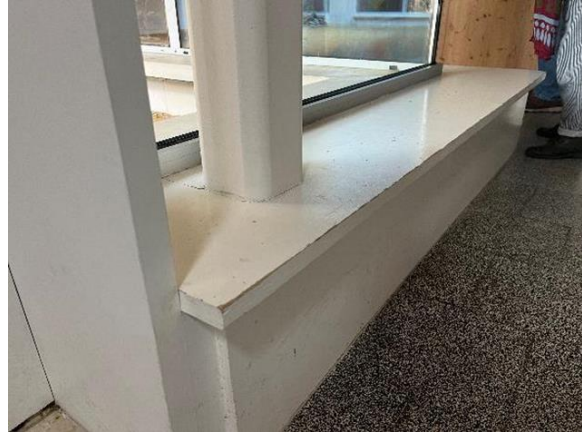
8. Avaria do alarme de incêndio;
9. Bancos com arestas demasiado vivas, registando-se acidentes com crianças;
10. Ausência de coberturas no espaço de recreio que criem zonas de sombra com área suficiente;

Fotografia 5: Desenho de alguns elementos do edifício desadequado ao uso (bancos com arestas vivas)

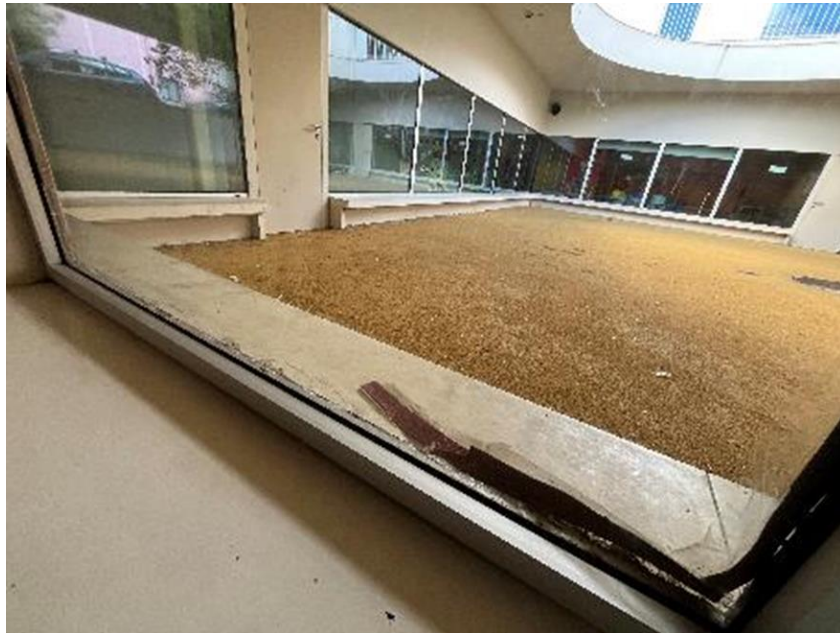
Fotografia 6: Janelas danificadas (vidro duplo partido)

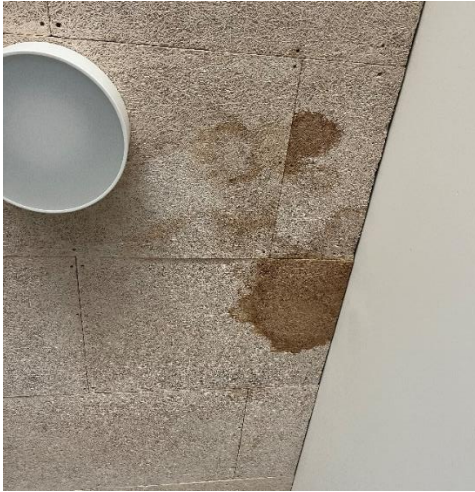
Fotografia 7: Infiltrações e iluminação (1)

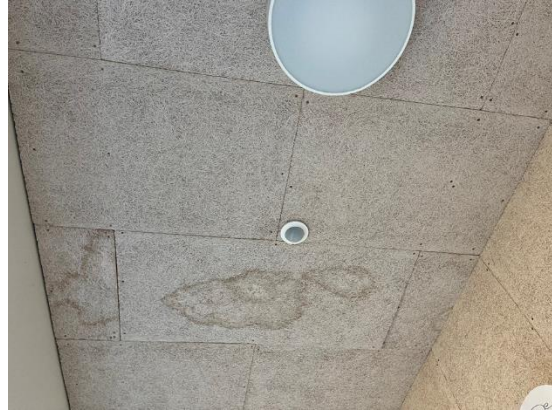
Fotografia 8: Infiltrações e iluminação (2)

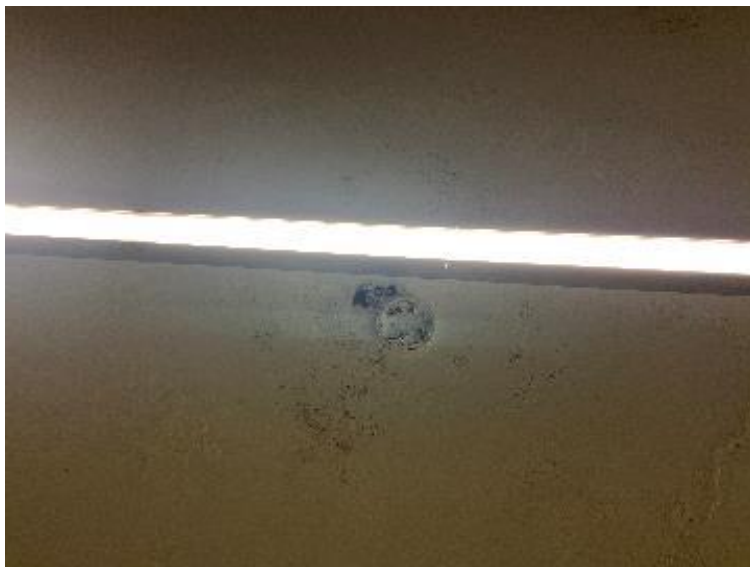
Fotografia 9: Infiltrações e iluminação (3)
