## Oficina e parede de edifício em sério risco de colapso

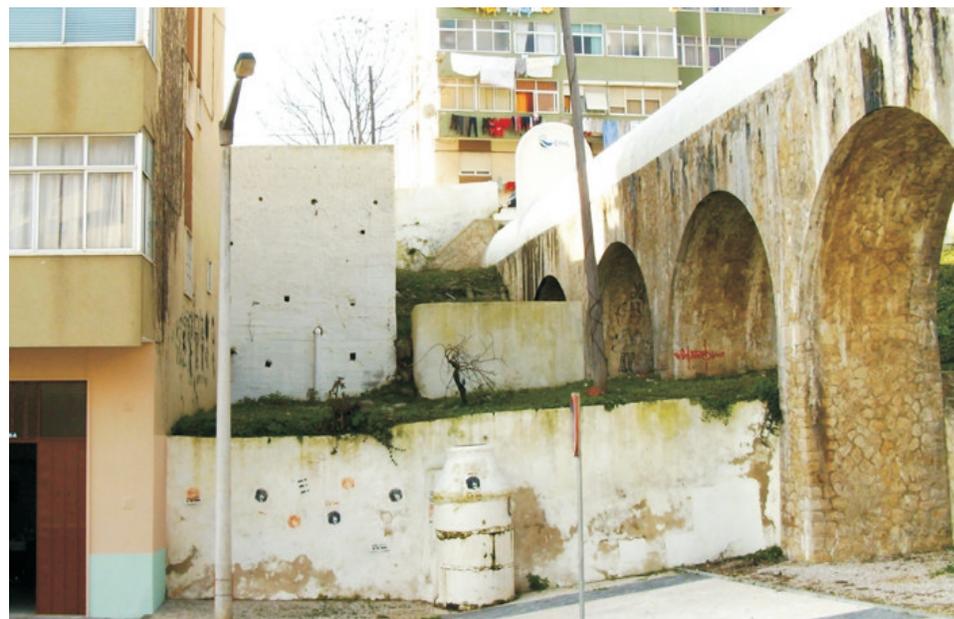
A parede lateral interna da oficina da Nerver, no Vale da Bolonha, mostra há uns dias uma crescente convexidade que já fez estilhaçar o vidro do separador frontal.

Esta parede, que é falsa, está separada da verdadeira parede do edifício por uma caixa de ar destinada a impedir a entrada de humidade. Só que essa caixa de ar está agora preenchida em parte por água que atravessou a parede exterior. O chão da oficina exuma água junto à mesma parede, tornando muito mais grave um problema que já é antigo.

A humidade sempre existiu nessa parede por estar encostada ao solo de um talude que, até à reformulação do Vale da Bolonha, era suportado por um muro de pedras soltas que permitia a drenagem de grande parte das águas pluviais. Na referida intervenção camarária de há dois anos, esse muro foi alteado e rebocado, impedindo a drenagem natural e transformando o talude numa espécie de tanque de retenção que acumula muito mais água da chuva do que antes sucedia.

condições para que a acumulação de água no solo do talude passasse a ser muito maior e, consequentemente, muito maior a pressão lateral sobre a parede do edifício que agora mostra uma evidente convexidade no interior da oficina.

De facto, a parte do talude que confina com o edifício é solo Municipal e foram obras municipais o que agravou a retenção de águas pluviais no mesmo talude. Impõem-se uma urgente avalia-

ção técnica e, no mínimo, a impermeabilização da parede afectada e a criação de condições de drenagem no solo do talude.
