## 8ª Reunião Ordinária da Câmara Municipal de Odivelas

### PAOD - Intervenção

#### EB1/JI Maria Lamas, Mais uma Escola Degradada!

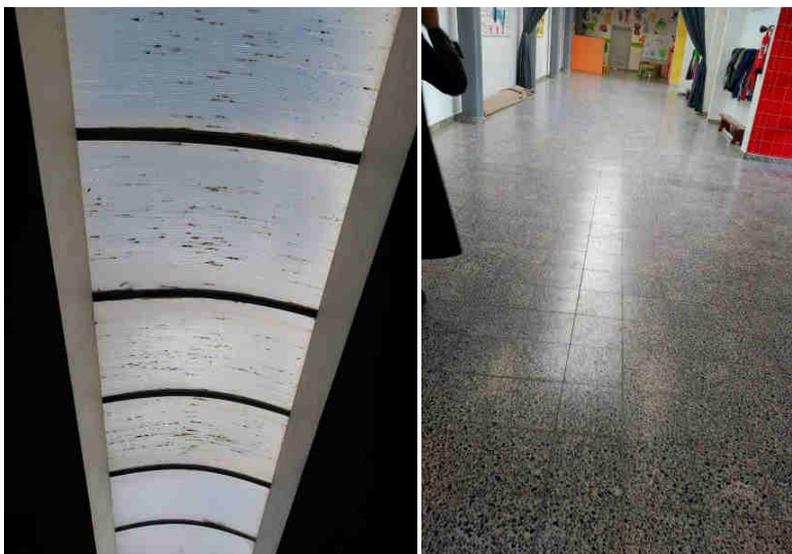
Corredor/espço polivalente – acrílico com buracos por onde entra água; piso completamente desadequado

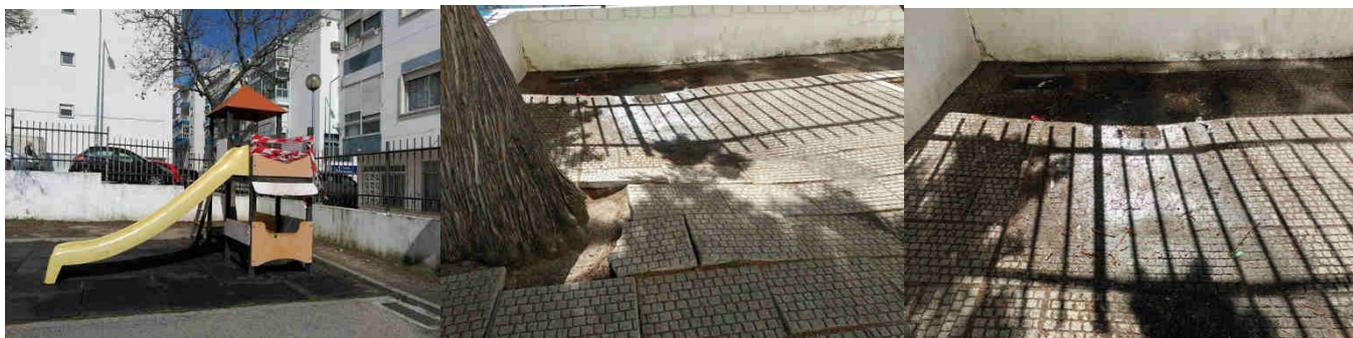
- Piso do espaço de recreio, para além do material de revestimento ser muito agressivo, está completamente degradado, com placas levantadas, com caldeiras das árvores cimentadas, provocando desníveis acentuados que colocam em risco a segurança das crianças. As quedas são frequentes e provocam ferimentos nas crianças;
- Brinquedo do pré-escolar desativado por falta de manutenção;
- Falta um telheiro onde as crianças possam brincar nos dias de chuva, o que existe é minúsculo e tem infiltrações de água;
- Falta espaço para as atividades físico-desportivas, as quais se realizam no corredor/espaço polivalente, com um piso escorregadio.

Espaço exterior – brinquedo e piso degradados

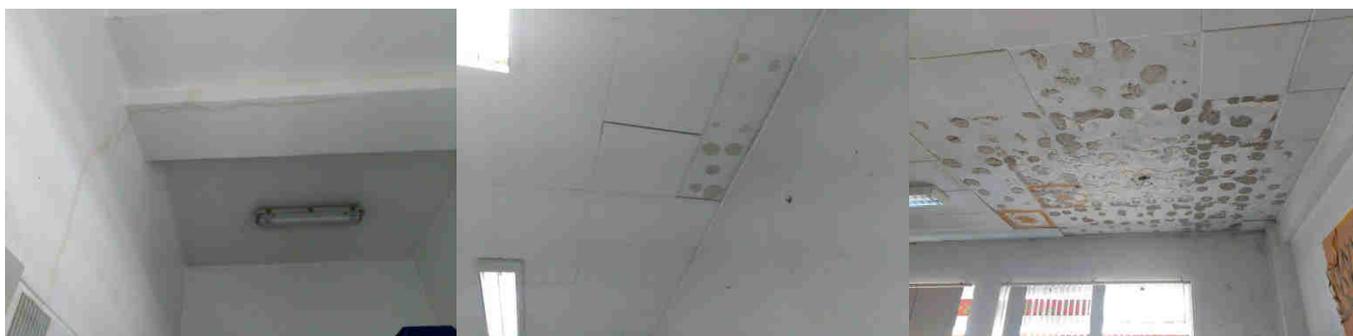
- Salas de aula no piso superior onde as placas de revestimento do teto estão a cair, o que constitui um enorme perigo para crianças e professores. [além das que já tinham caído ou sido retiradas, aquando da visita foi verificada mais uma que teria que ser retirada para evitar que caísse!]
- Há salas do piso superior sem ventilação porque as janelas não abrem devido à sua proximidade com os estores;
- Nas casas de banho do piso de baixo, que servem os rapazes, os 4 urinóis existentes estão desativados e isolados e duas das quatro sanitas estão também avariadas e fechadas. Ou seja, nestas instalações sanitárias, dos 8 equipamentos que possui, apenas 2 estão a funcionar!

Tetos de salas de aula com infiltrações e placas a cair e retiradas para proteger os alunos

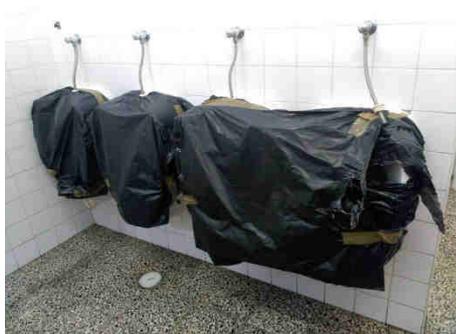
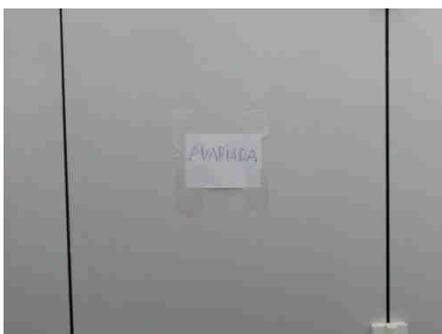
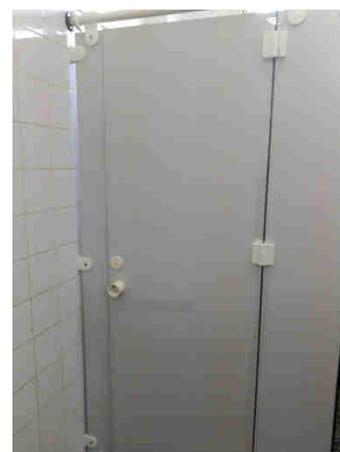
Casas de banho do piso 0 – portas coladas para não serem usadas e urinóis tapados porque não podem ser utilizados pelas crianças
